Skadebesiktning Sågmöllan, Kivik 1 mars 2005

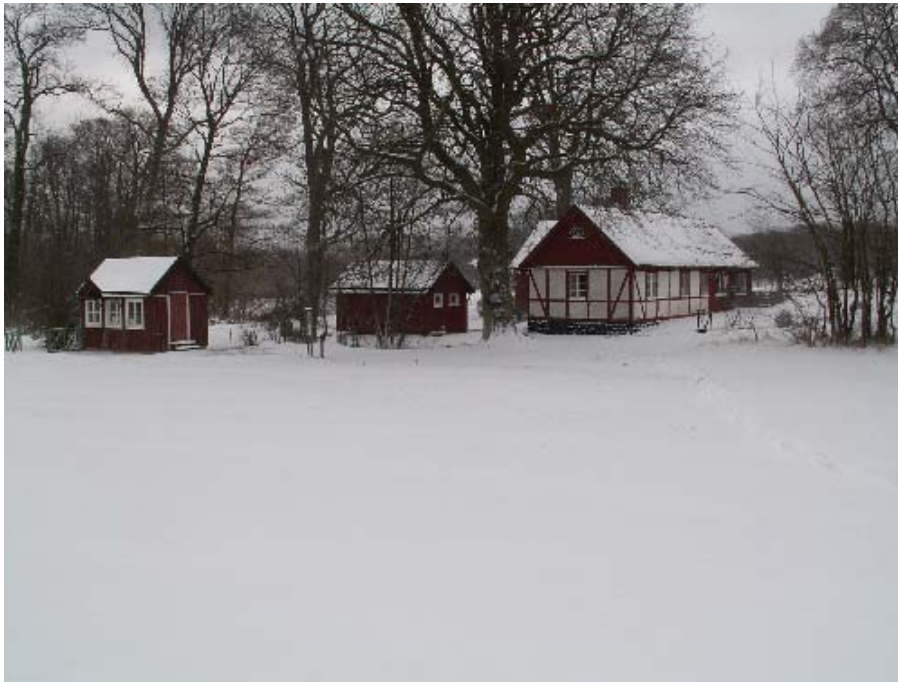
Sågmöllans café.

I svår snöstorm besöktes Kungagraven och Sågmöllan av Robert Danielsson, RAÄ. Anledningen till besiktningen är de stormskador som har skadat cafébyggnaden. Två kraftiga grenar har fallit igenom yttre vasstak, skadat innertak, fönster och golv i huset. Yttertaket har två stora hål som tillfälligt har tätats. Vassen ligger på fri läkt, sex läktrader är skadade. Vindsfönster och vägpanel har slagits sönder (se bild) . I innertaket har sju plankor skadats. Träddelar, vass och skräp ligger på golvet i Caféet.

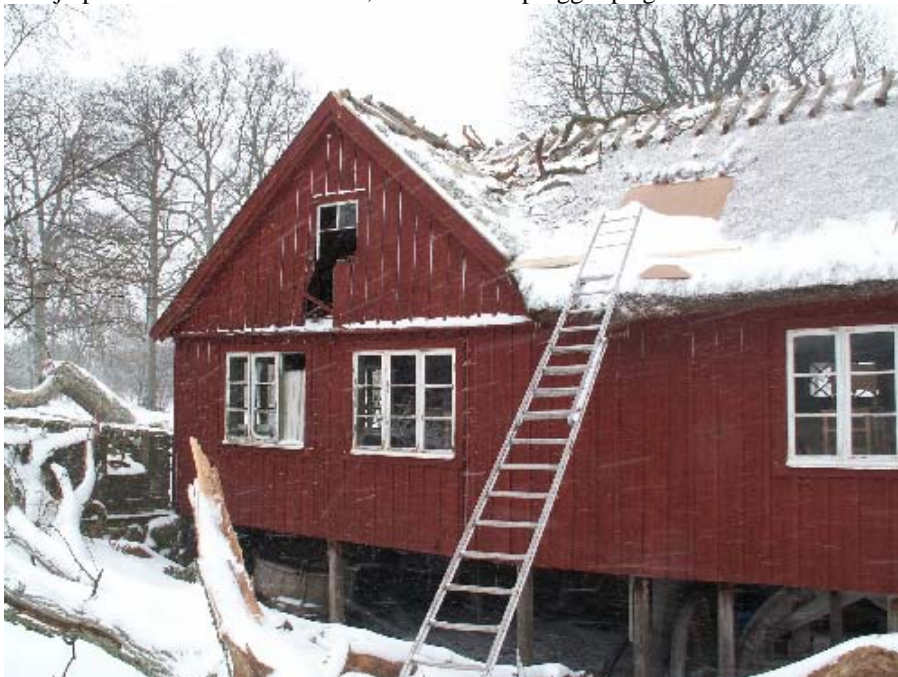
Taket har tillfälligt tätats med masonit, grenar sticker ned genom taket, takfönster och vägghpanel är bortslitet samt två fönster på bottenvåningen är skadade.

Hålen i vägg och tak som har tätats tillfälligt behöver lagas för att minimera ytterligare skador, inbrott och vandalisering. Gavelplankor på övervåningen är ruttna i underkant. Plankorna kan återanvändas men flyttas efter sågning. Snickaren har fönster som passar liksom kan göra spröjslängder som passar in i skadade fönster. Fönster på bottenvåningen lagas. Vasstaket lagas och kompletteras med ny läkt. Innertak går att återanvända extraplank som ligger på vinden. Alf Persson kan utföra snickeriarbetet samt Kalle Eriksson laga vasstaket. Alf anser att det handlar om 2-3 dagsarbeten att laga och kan göras inom någon vecka. Taket behöver lagas under gynnsam period. Kalle återkommer om pris och arbetsuppsättning

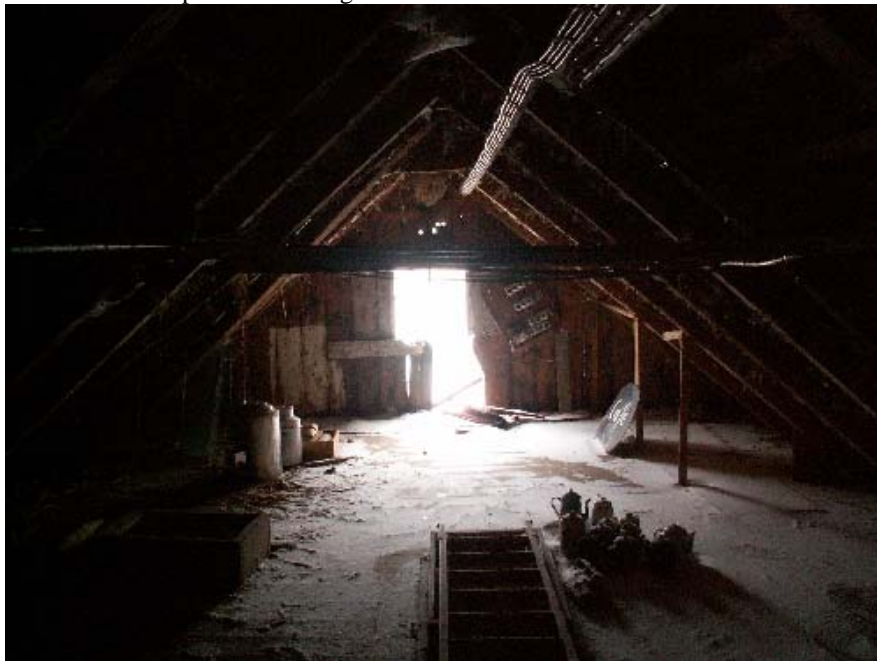
Vindsutrymmet tätades tillfälligt mot inblåsande snö. Fönster saknas helt, liksom delar av vägghpanelen.

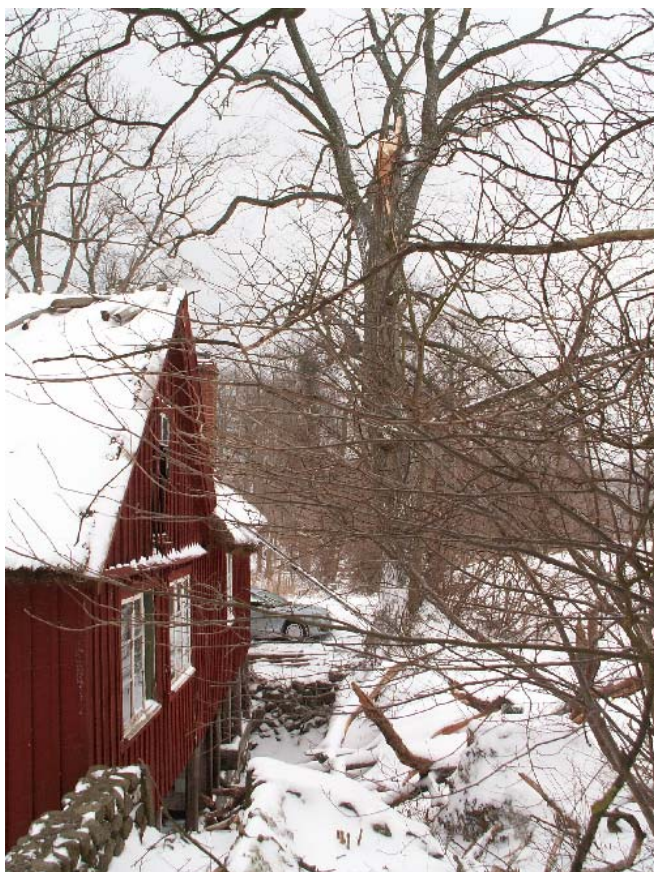
Huset har skadats av två stycken cirka 10 meter långa grenar från de almar samt en lönn som står strax intill. De sjuka almarna är cirka 35 meter höga, med en stamdiameter på 100 samt 120 cm. Pga. av almsjukan så råder akut risk för nedfallande grenar för förbipasserande biltrafik och besökare på plats.

Bilden visar en av de sjuka almarna.

I första hand behöver de farliga almarna tas ned och forslas bort. Träden är ett direkt hot mot förbipasserande trafik. Ytterligare skador på människor och egendom är oundvikliga om dessa inte tas ned inom en vecka. Kent-Åke Gustavsson är tillfrågad.

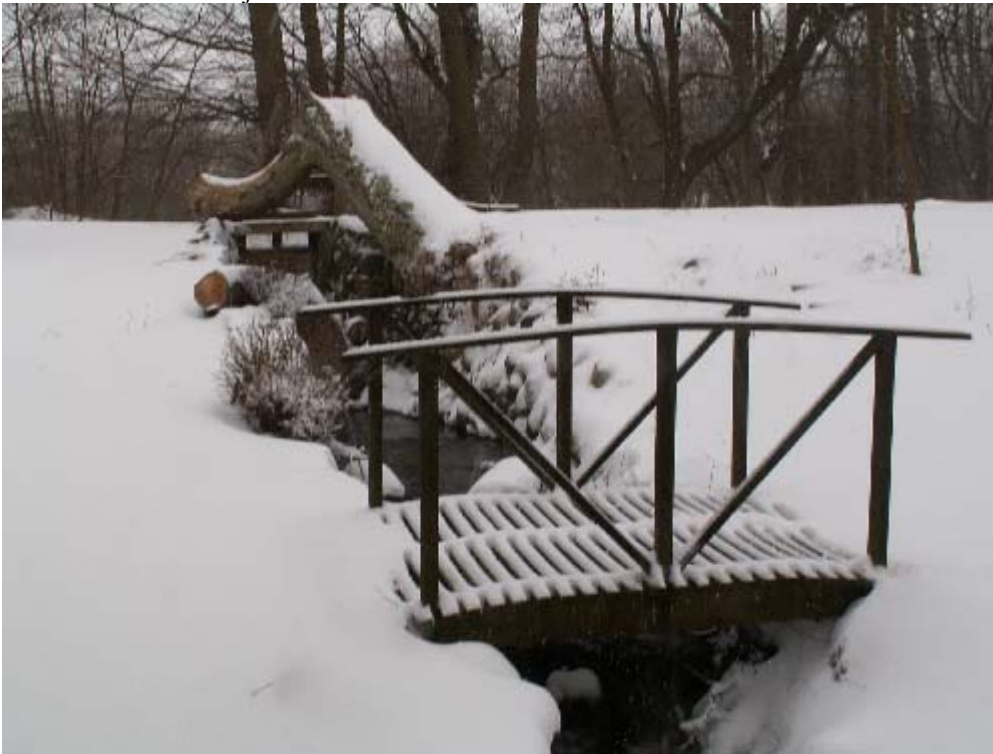
Kvarndammen, dammrännan och delar av vasstaket har skadats av en fallande lönn. Delar av trädet har tagits bort men stammen ligger fortfarande i dammrännan.

Den gamla stubben avlägsnas och mesta möjliga del av roten dras bort. Dammvägg och vattenränna lagas med befintlig sten. Nytt fyllnadsmaterial kan behövas för att stadga murarna efter borttagning av rotsystem. David Waite kan utföra arbetet. Waite vill avvakta skadorna som uppstår efter roten innan pris ges.
