Arbetsmöte Kiviksgraven 5 november 2001

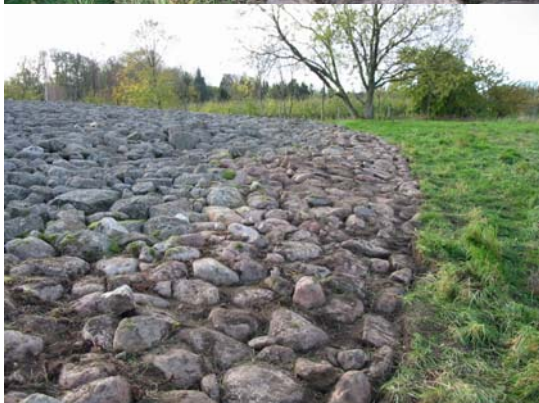
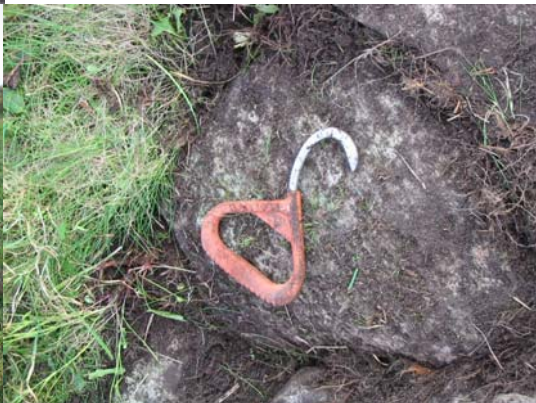
Rensningen började i södra delen måndagen den 29 oktober. Den 2 november gjordes en platsbesiktning av Danielsson. Då hade man torvat av cirka halva rösets omkrets. Man använde sig av en handtagsförsedd krok samt ett specialtillverkat spett med tvärstag som används för att häva upp rotsystem. Metoderna fungerar bra och är varsamma mot stenarna. Vid besiktningstillfället fanns ännu en hel del humus kvar och vissa rotsystem vilket påpekades. På vissa platser ligger omgivande gräsvegetation högre än kantkedjan och detta måste åtgärdas kommande säsong.

Enligt Dan Billgren är jobbet tungt men går bra. De är nöjda med sin insats. För att köra bort grästorven används vanlig bondtraktor och vagnen står i höjd med gången. På vissa håll har traktordäcken skurit ned i leran men det är inga omfattande skador utan detta lär läka till nästa säsong.

Påpekade att ytterligare humus måste avlägsnas samt borttagning av vissa rotmattnor samt rötter. Entreprenören hade planerat att gå över röset ytterligare en gång.

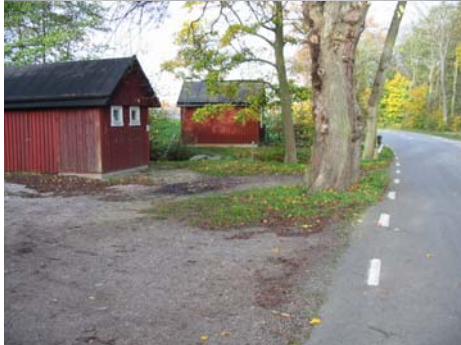
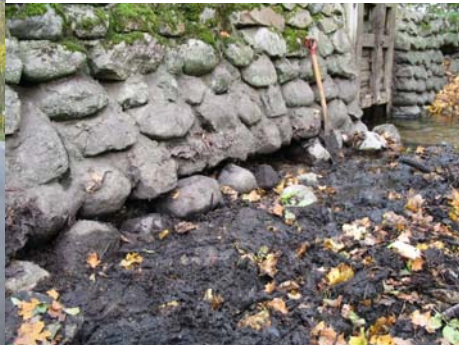
Grusytan är blandad med lera och gräs växer över hela området. På flera håll saknas täckande marksingel och marken blir lerig vid regnfall. Christer Nordin på Nordins Entreprenad i Kivik fick i uppdrag att plana bort cirka 5-8 cm på planen och tillföra 4-6 cm nytt singel. Samtidigt fixas lutningen ut mot vägen så det inte står vatten på gårdsplanen. Gunnel Skölwe ser till att någon rensar bort allt skräp som ligger under byggnaden samt ute på olika ställen på tomten.

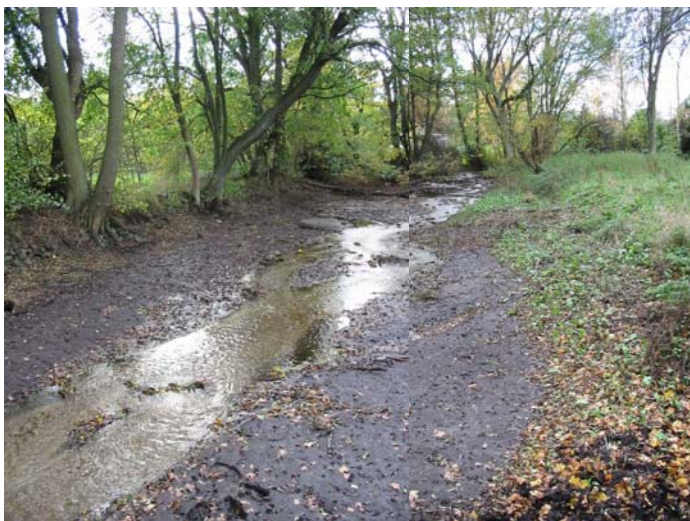
Dammen läcker vatten genom murverk på båda sidor om dammluckan. Till vänster om luckan finns ett 2,5-3 meter brett område där sten och cementtätning saknas helt. Ett hålrum uppstår under den befintliga muren där vattnet från dammen

har eroderat bort fyllnadsmaterial och vatten rinner ut och har skapat en sättning mellan dammluckan och lönnen. Vid högt vattenstånd rinner vatten ut på gräsmattan bort mot röset. Hålrummet har troligen uppstått genom att det har blivit frostsprängning på vintern eftersom vattennivån är i samma höjd när dammluckan är helt öppen. Träffade Stenhuggare David Waite och diskuterade åtgärdsförslag för kvarndammen., han återkom den 5 november med ett åtgärdsförslag som bestod av fem etapper A-E. Etapperna A-D gällde dammen och etapp E bestod i att göra en ordentlig stengrund för bottenstocken på sågamöllan. Waites pris var 310 kr/timme exkl moms vilket accepterades. Beställning av arbetet skickades ut 2001-11-07 och har diarienummer 209-2523-2001. Vi har kontinuerlig kontakt och avstämning under arbetets gång.
