Fältdagbok Suntaks kyrka den 26 juni 2002

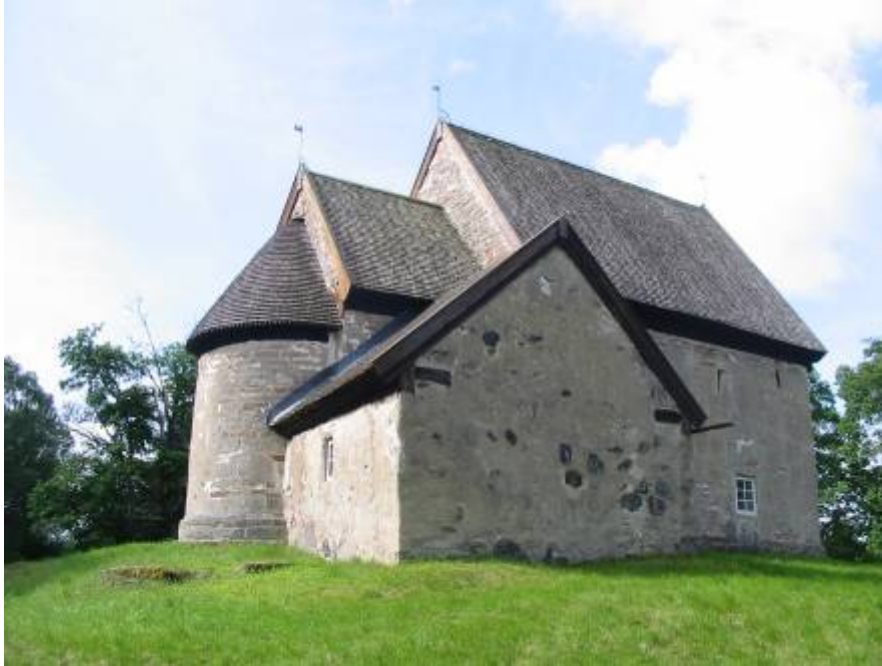
Området gav ett bra intryck med nyslaget gräs och var allmänt välskött. Däremot var buskaget mellan vägen och kyrkan så tätt att det var svårt att se kyrkan från vägen. Buskaget ligger utanför RAÄ:s tomtgräns vilket innebär att vi måste begära markägarens tillstånd för att ta bort en rimlig mängd buskar och träd. Om arbetet ska genomföras kostar detta 10 tkr. Lst. har arbetslag som kan utföra detta. Skyltar finns men är aningen slitna och bör bytas ut snart. Speciellt i kyrka ger informationen ett dåligt intryck då det består av 12 st. solblekta A4-kopior på en vägg.

1. Borttagning av sly och träd mot vägen, beställt
2. Göra brandsyn eller beställa rapport från brandmyndigheten om sådan är gjord
3. Förnya skyltningen
