## Fältdagbok Visingsborgs slottsruin 2001-10-15

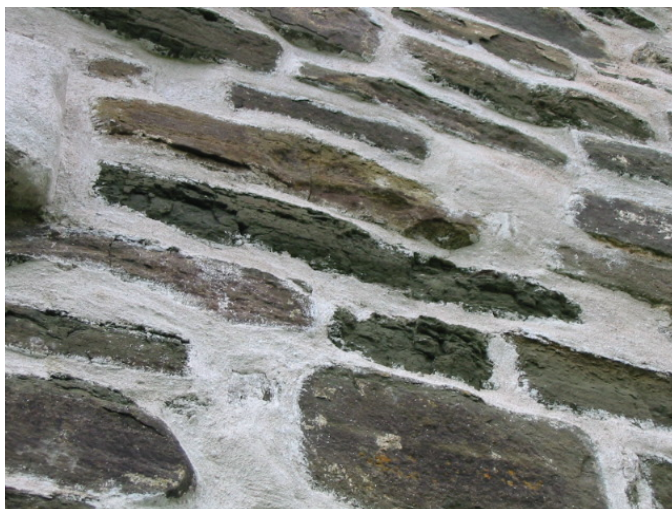
Tak, fönster och dörrar saknas. Ruinen lider av bristfälligt underhåll som har pågått under lång tid. Gavlarna lutar svagt utåt. Framför allt har ruinen ett dåligt väderskydd vilket medför läckor i takvalv med nedbrytning av stenen som följd.

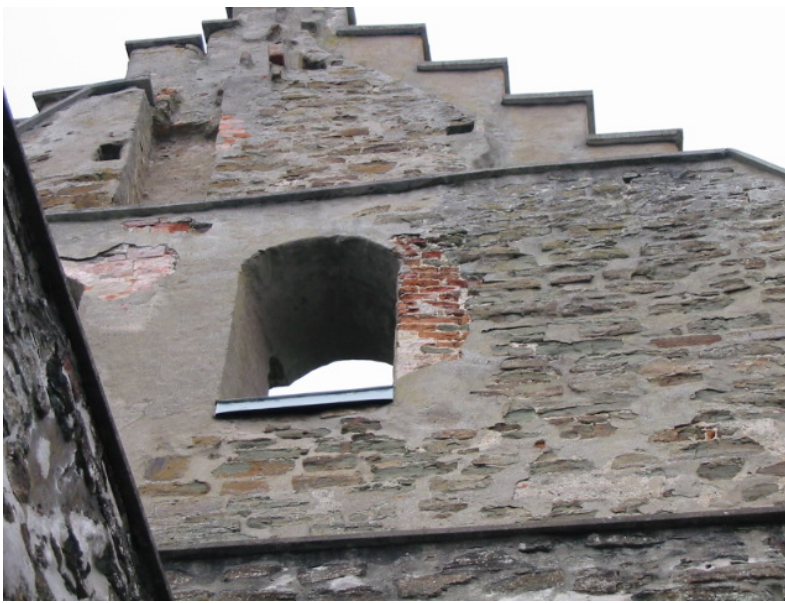
Muren har flertalet skador som har lagats under årens lopp. Vittring är allmänt förekommande på stenar (sandsten har eldskador) mycket skiffersten vittrar. 1600-talsputsen har vittrat dock inte i några stora sjok. 1930-talets cementfogar och rekonstruktioner spjälkar sjokvis framför allt på västra gavelns övre insida. 1995 års lagningar har lossnat och det tegel som påförts i

fönsternischernas insida har börjat vittra.

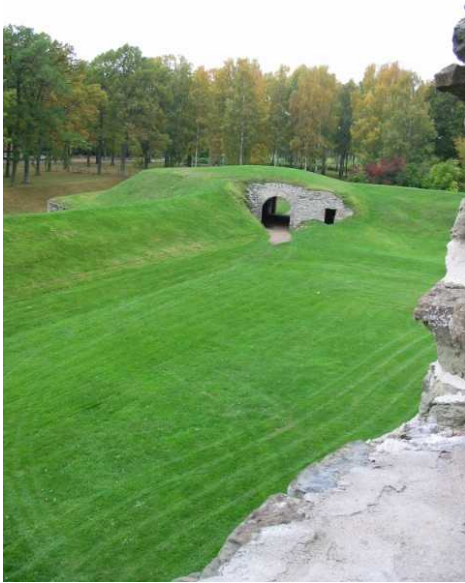
I källarutrymmena är det inflöde av vatten från taket. Detta gäller speciellt i västra källarutrymmet. Mellan källarutrymmena är det ett 50x50 cm stort hål där stenar har fallit bort. Vattenläckaget medför kraftig

kalkutfällning som bildar stalaktiter från källartaket. Fogarna är urlakade och porösa.

Det som direkt medför omedelbara problem i ruinen är det regnvatten som bryter ned och eroderar byggnadens konstruktion. En prioriterad åtgärd är att försöka minimera och fördröja denna nedbrytning så snart som möjligt. En bättre dränering behövs på murens insida, speciellt på östra sidan där vattnet bryter ned genomgången och källarutrymmena där rasrisken är så akut.
