Fältdagbok Kronobergs slottsruin 2001-10-17

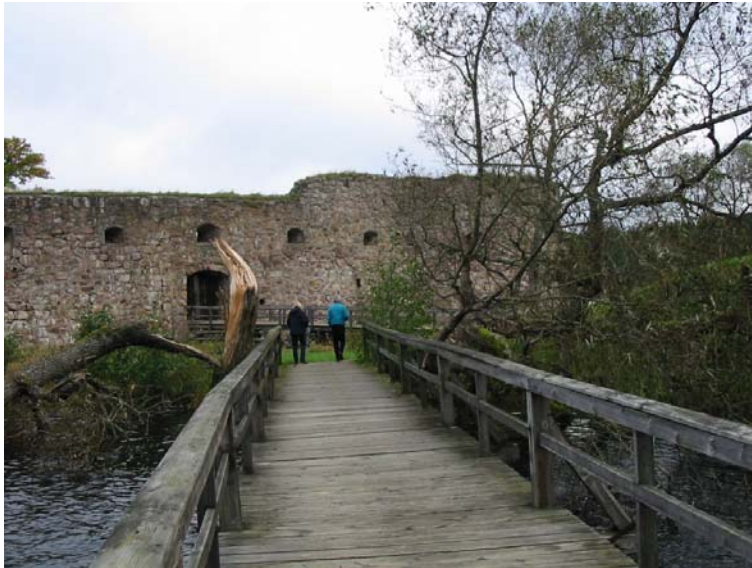
föregår ruinen, växer många träd, t.ex. al och pil. Flera av träden är i dåligt skick, har knäckts eller står för tätt. I vallgraven mellan holmen och ruinen växer mycket sjögräs och vass.

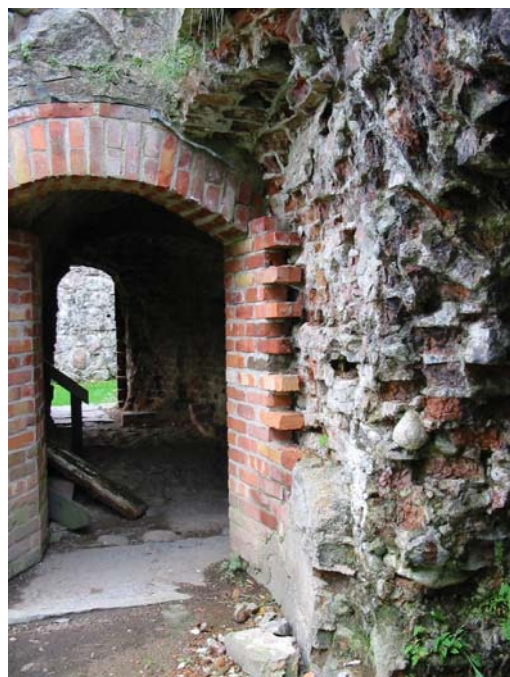
Från parkeringen går en gångväg bort mot ruinen. Utmed vägen växer många träd så tätt att man inte ser hur man kommer till ruinen. Det finns heller ingen klar hänvisning i form av skyltar eller dylikt. Före bron ligger ett café där man ska betala entré. Dock fungerar inte hänvisningen utan flertalet besökare går in utan att betala inträdesavgift. Bron som går över till ruinen är i behov av nytt virke på några platser och behöver nytjäras. Bron är i övrigt i bra skick. Runt den holme som

En gallring av träden behöver göras omgående. Krantz på läns museet fick i uppdrag att hitta en lämplig entreprenör. Han återkommer med pris och när åtgärden kan göras. På sikt behöver bron få en översyn, byta ut murkna brädor och tjäras om. Direkta åtgärder som kan genomföras är även att ersätta uppbrutna dörrar och grindar. I detta läget behövs två stora grindar och två dörrar. För enhetlighetens skull kan man byta ut ytterligare två

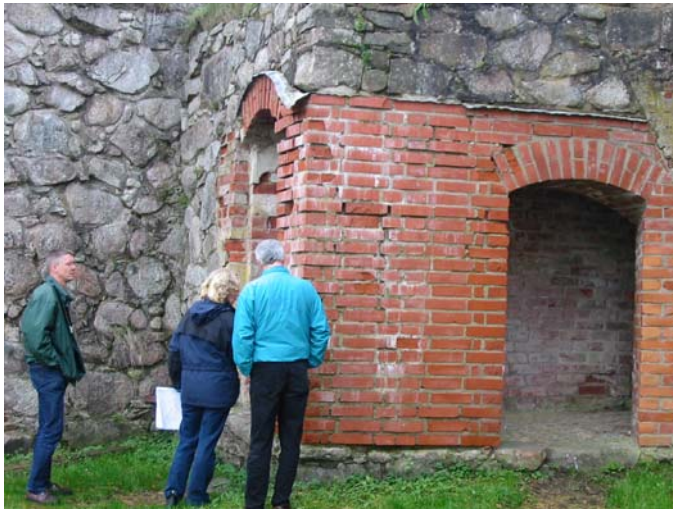
Slottsruinen

I ruinen finns omfattande lagningar med rekonstruktioner i betong och tegel. I flera fall har tegelstenarna vittrat bort men där det hårda cementbruket har funnits kvar. Flera lagningar har varit av sådan art att de har tjänat som någon modern form av rekonstruktion men med den äldre arkitekturen som mall. Dock har detta inte blivit helt lyckat då rekonstruktionerna känns all för artificiella för att smälta in i miljön. Man får i vissa fall känslan av en modern betong/tegelbunker än en renässansruin. Det finns problem med både fuktskador, rasrisk och vandalisering inom ruinens murar. Sydvästra tornet lutar betänkligt. Enligt uppgift av Krantz har den gjort det så länge han minns. Fönstergluggar har lagats med tegel och på ovansidan av fönstervalvet har lagningar gjorts med cement. På murverket finns omfattande lagningar av cement och tegel från tidigare.

Ett långsiktigt samarbete måste initieras tillsammans med Smålands museum för att lösa problematiken med borgstugan. Ett annat problem man bör diskutera är om man skall utföra rekonstruktioner på äldre vittrade rekonstruktioner. Hela ruinen är ett lapptäcke av tidigare lagningar och rekonstruktioner. Detta är något som skall ingå i ett större sammanhang

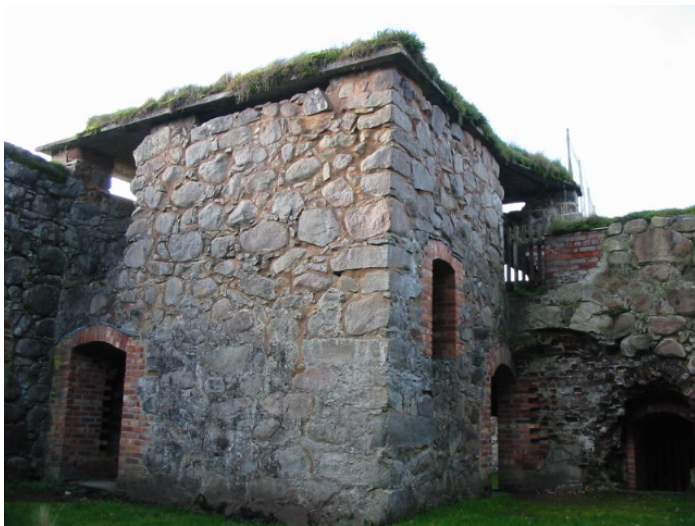
Nordöstra rondellen

I den nordöstra rondellen har omfattande lagningar gjorts för att rekonstruera ett förrum in i rondellen. Dock har murbruket mellan teglet vittrat bort och flera tegelstenar är på väg att falla ur. Ett stycke på ca. 1x1 meter på valvets insida har helt fallit bort. I fönstergluggen mot öster har människor eldat och det ligger skräp, kol och ris kvar i fönstergluggen. I ett biutrymme ligger två sönderslagna trädörrar på marken.

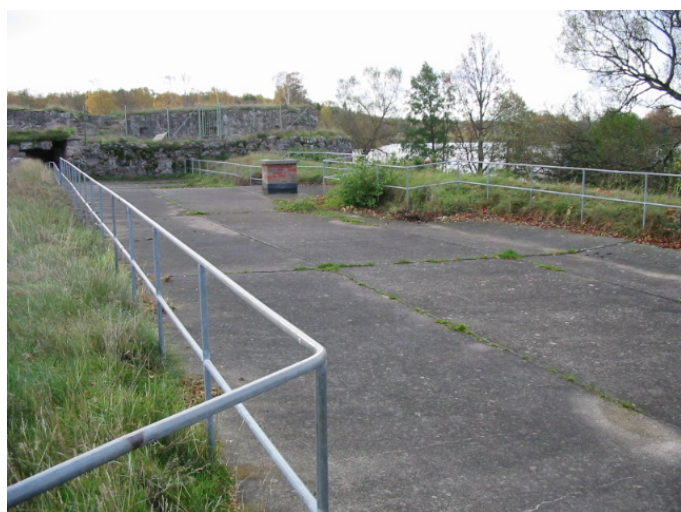
Borgstugan

I borgstugan som ligger i den västra längans norra del är det problem med vattenläckage. I borgstugan ligger ett trägolv och väggar och takvalv har byggts med tegel. Tidigare har betongsektioner lagt ovanpå för att bilda ett vattentätt tak men dessa sektioner släpper idag igenom fukt som rinner ned genom valvtaket. På flera platser i taket och på väggarna finns fuktskador. Det finns önskemål att göra något mer permanent av borgstugan. Taket skulle behöva tätas för att

minimera läckaget. Smålands museum har gjort en utredning som går ut på att lägga ett täckande tak över den del där borgstugan ligger.

1. Inhämta prisuppgifter för grindar, uppstädning och trädgallring
2. Diskutera ambitionerna med borgstugan och vidta åtgärder för att minska vattenläckage.
3. Upprätta handlings- och strategiprogram för ruinens framtid.

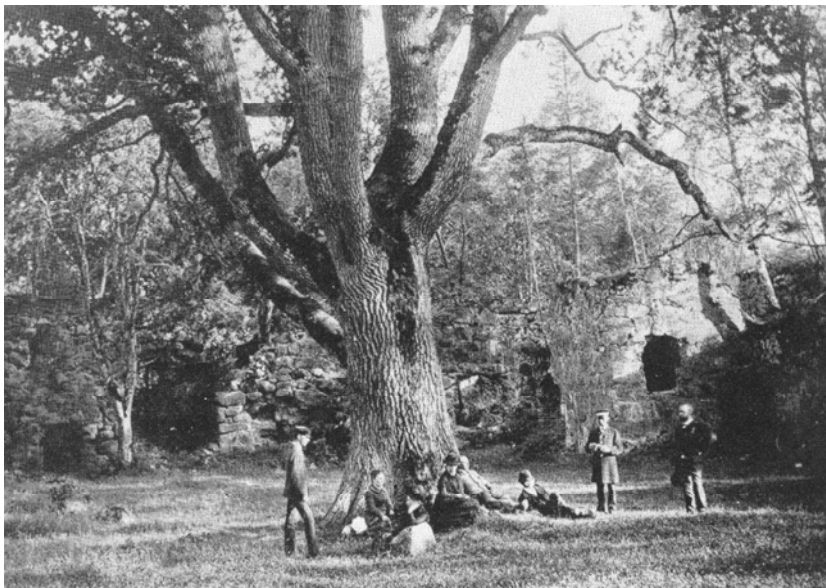
Bild från 1890 visandes inre borggården på Kronobergs slottsruin
