Fältdagbok Näs slottsruin 2001-10-15

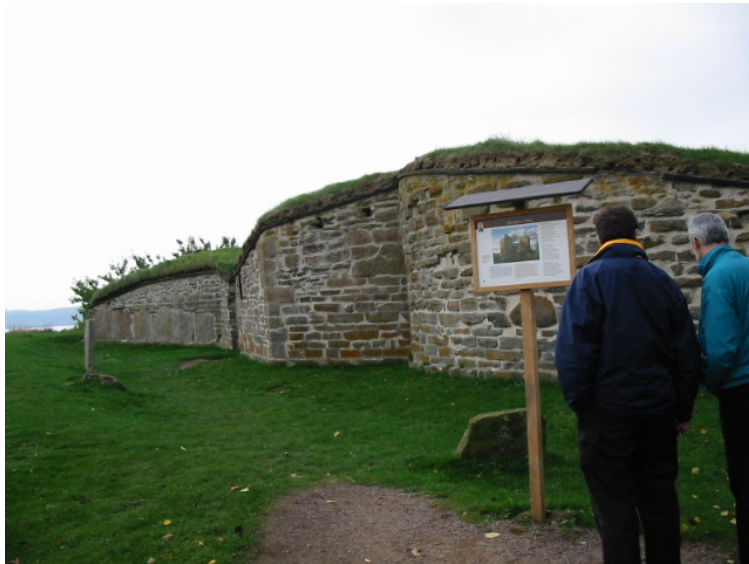
Ruinen

Borghruinen ligger ute på södra udden på Visingsö. Tidigare har det varit problem med erosion p.g.a. det nära läget till Vättern. De yttre delarna av det fyrkantiga rummet och det runda tornet är borta. Ladorna vid parkeringen fick ett nytt vasstak förra året (år 2000) efter påtryckningar på RA. Trots det ger området kring ladorna ett stökigt intryck. Skräp som störrar och gamla stängsel ligger i högar. Det saknas någon inledande hänvisning till ruinen. På planen framför ladan ligger en

hög med krossgrus som kanske skall påföras för att skapa bättre parkering.

Området kring borghruinen ser bra ut men vid ladorna behöver ämbetet städa upp för att ge ett välkomnande intryck. Ladorna behöver i sin tur städas upp från skräp. Kanske kunde en skylt sättas upp redan vid parkeringen som hänvisar besökarna till ruinen och en mer markerad väg anläggas.

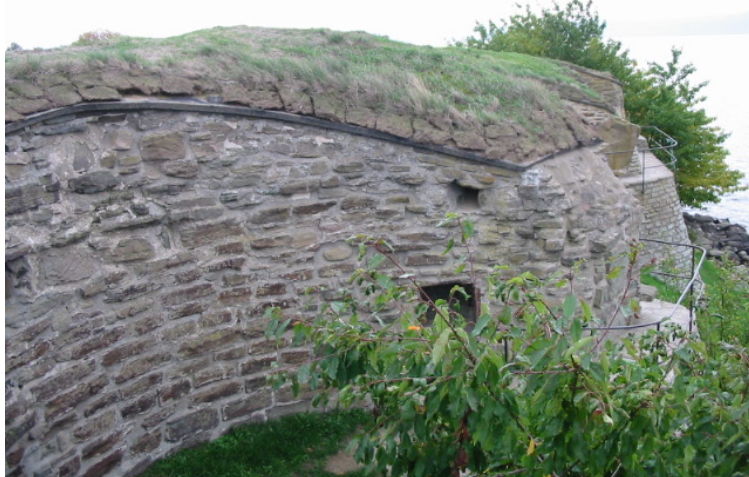
Kulturmiljön

Gångvägen från ladorna vid parkeringen är smal, ca. 2 meter bred grusad väg. Utmed förkastningsbranten växer rikligt med lågväxande träd och sly. Området förefaller dock välvårdat då denna växtlighet ger ett vindskydd samt binder brantens jordmassor från ytterligare erosion. Marken runt ruinen är välvårdad, en nyuppsatt skylt ger info. om platsen. Ovanpå ruinresterna ligger en betongavtäckning med asfalttätning. Därefter ligger

jordlager där det växer gräs. Denna åtgärd gör ett bra intryck och smälter bra in i miljön och det är lätt att avgöra vad som är påfört sekundärt.
