FÖRSKNINGS- OCH UTVECKLINGSPROJEKT VISBY RINGMUR

FoU-rapport för Visby Ringmur 2013

Forsknings- och utvecklingsprojekt Visby Ringmur

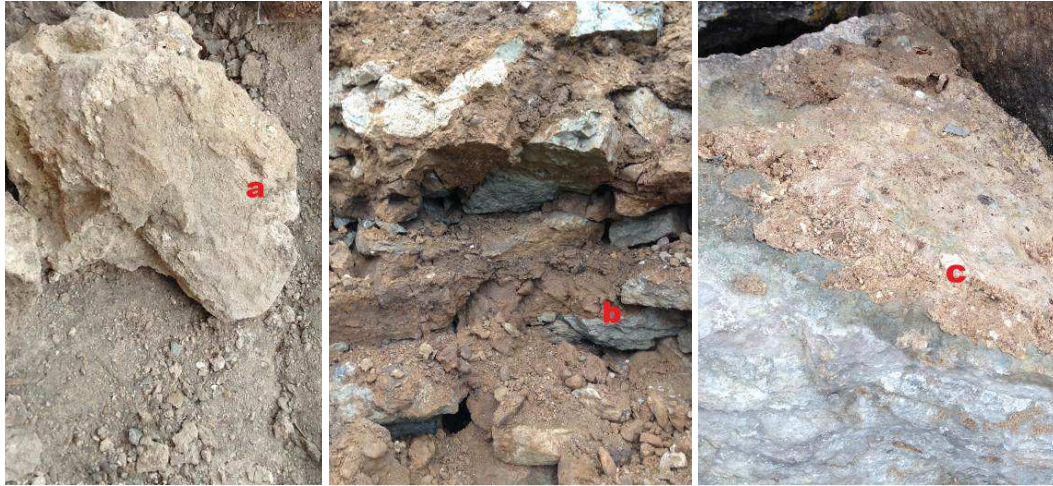
Figur 3: Det feta kalkbruket (a) är vitt och relativt homogent. Många små kalkklumpar förekommer. Bruket har en mycket god vidhäftning till kalkstenen där det använts som sättbruk. Lerbruket (b) i murkärnan är i god kondition innebärandes att det är stabilt när det är fuktigt och smular när det är torrt. Det har fyllt upp hela nedre murkärnan ihop med skrotsten. Kalkbruket från den andra byggnadsfasen (c) har mycket god vidhäftning till kalkstenen och är generellt välbevarat trots sin utsatta exponering för fuktinducerad nedbrytning.
