BRUK AV RUINER

KULTURARV, KONSTRUKTION, KALKBRUK,
KOMFORT & KALSONGER

Rapport Ruinprojektet – Statik, Mur, Komfort
Red. Kristin Balksten & Ulrika Mebus

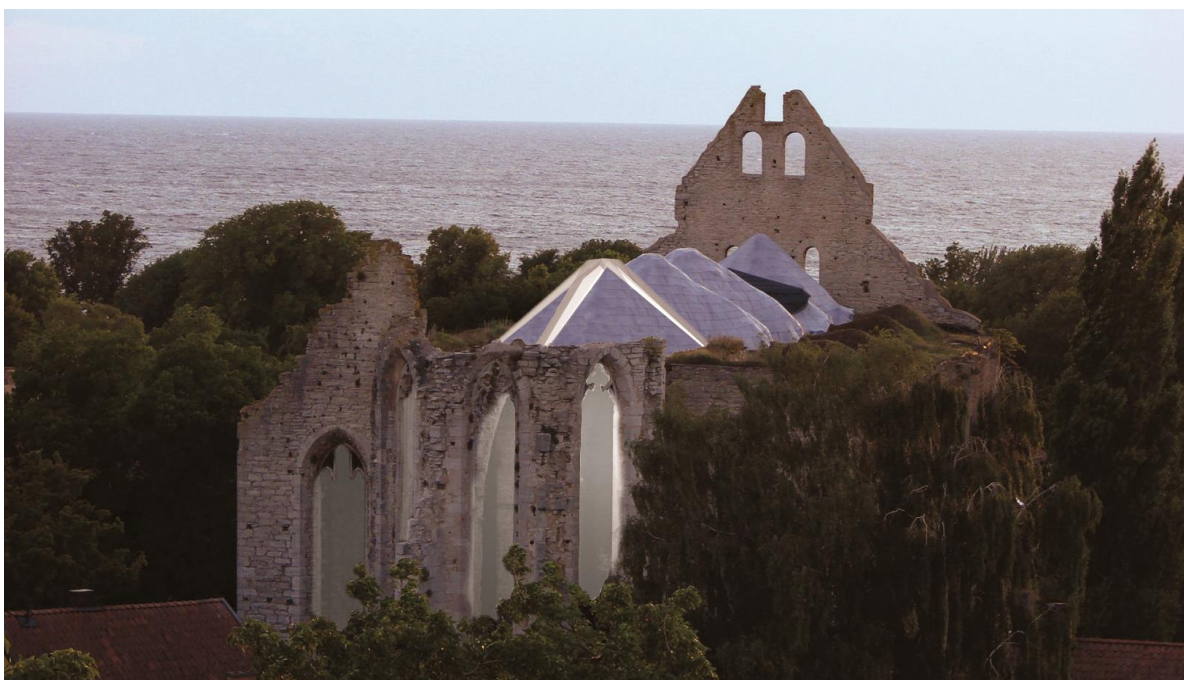
Bild 1.2 S:t Nicolai ruin med det nya valvet, sett uppifrån klinten. Fotomontage: Exners Tegnestue. .2008

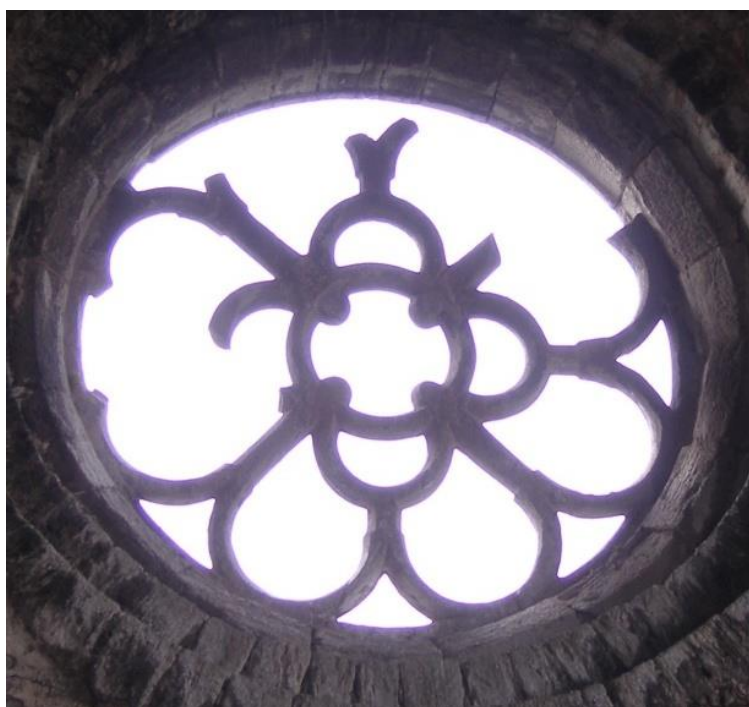
Bild 2.3 Medeltida rosettfönster i S:t Nicolai ruin, Visby.

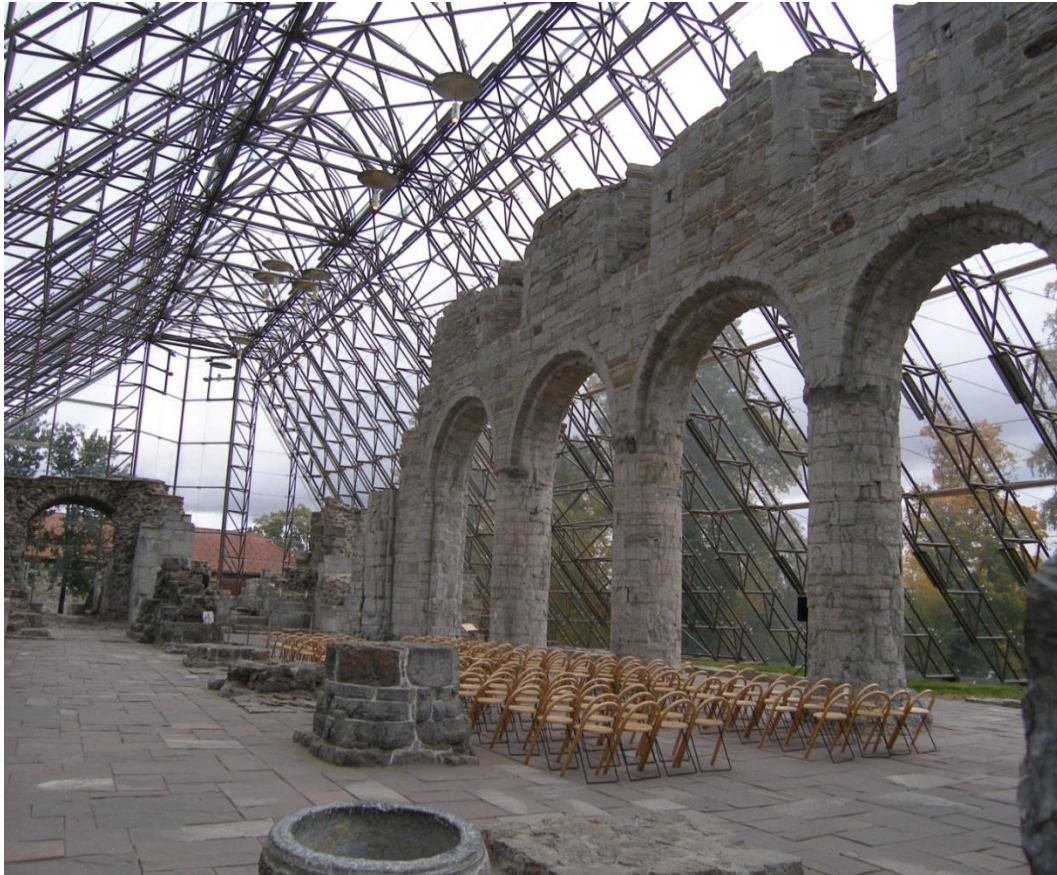
Bild 2.8 Hamar domkyrkoruin, interiör mot öster. Till höger i bild ses det bevarade pelar- och arkadpartiet.

Arkitektoniskt är det ett spännande projekt där själva ruinen lämnats orörd bortsett från det nya golvet. Den nya glaskonstruktionen är en ingenjörsmässig bedrift och dess organiska form utgör ett elegant inslag i landskapsbilden. Arkitekter var Lund - Slaatto Ark AS.

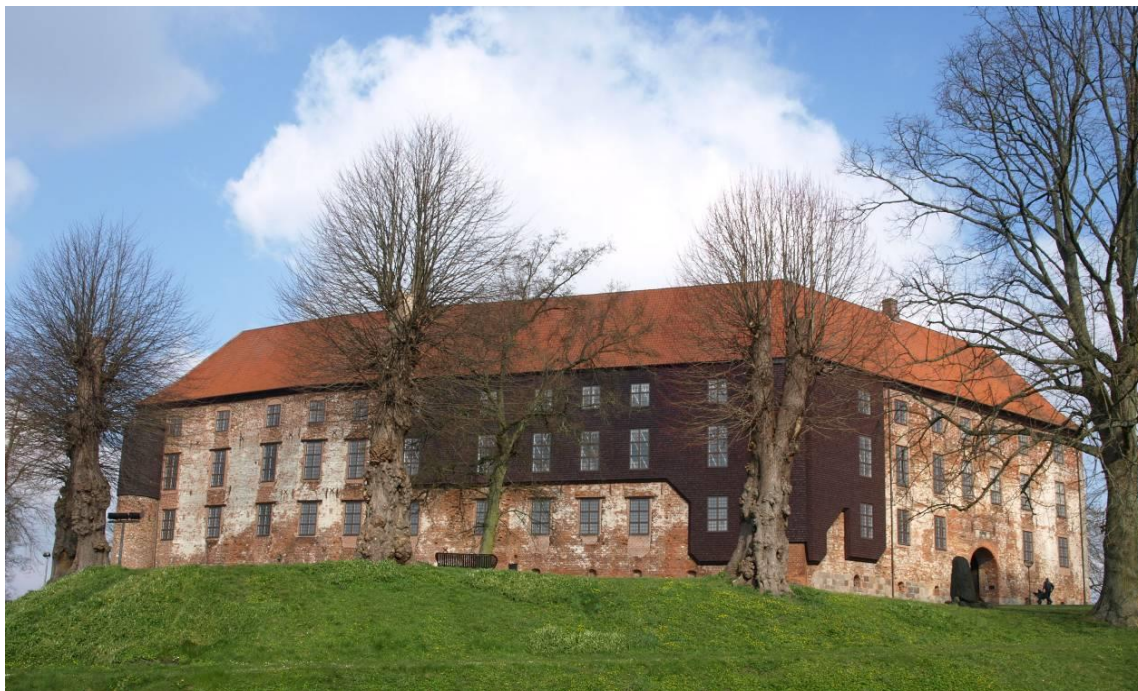
Bild 2.9 Koldinghus i Kolding, Danmark. De mörka väggpartierna utgörs av nya väggsektioner, klädda med tjärade spån, som hänger i den inre, nya konstruktionen och skapar en byggnad av den tidigare ruinen.

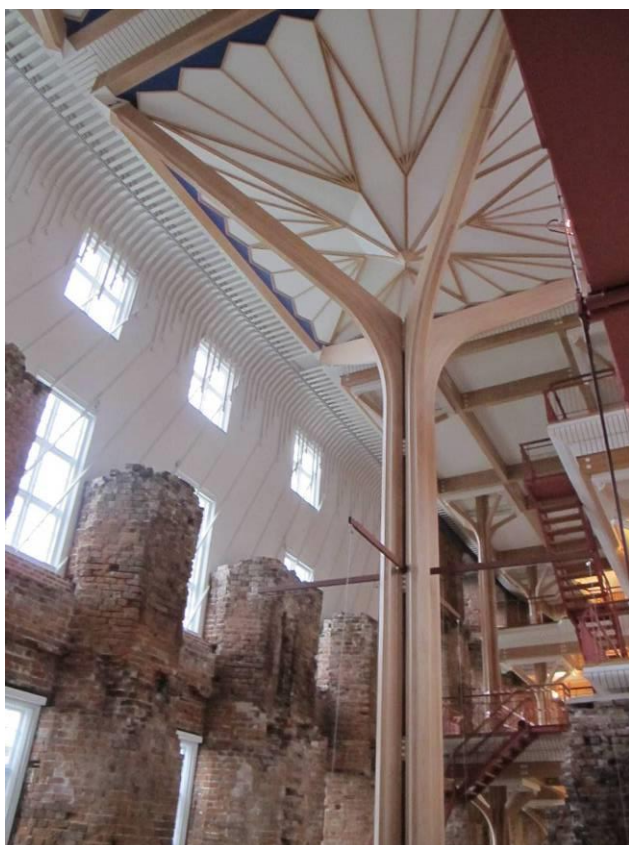
Bild 2.11 Interiör från den tidigare ruinlängan med dess dominanta nya tillägg i form av pelare och nytt tak och väggpartier som vilar på pelarkonstruktionen och inte är förbundna med det gamla murverket.

De delar som är intressanta att titta på ur ett ruinperspektiv är den södra och östra längan som Inger och Johannes Exner fick i uppdrag att återställa på 1980-talet. Ett långsiktigt arbete tog då sin början och skulle komma att fortsättas av Finn Larsen på Exners Tegnestue. En av de första insatserna var att gestalta den forna klosterkyrkan till ett användbart och tilltalande utrymme som skulle förtälja historien om vilken funktion rummet en gång hade haft. Uppgiften löstes på ett elegant vis genom en ny läktare mot väster och belysning i form av valv och arkader. Resultatet blev uppskattat. Upplevelsen av rummet i dess nya gestaltning är att de nya tilläggen tydliggjort rummets karaktär på ett sensibelt och elegant vis där ruinkaraktären fortfarande förnims trots att det rör sig om ett slutet rum.

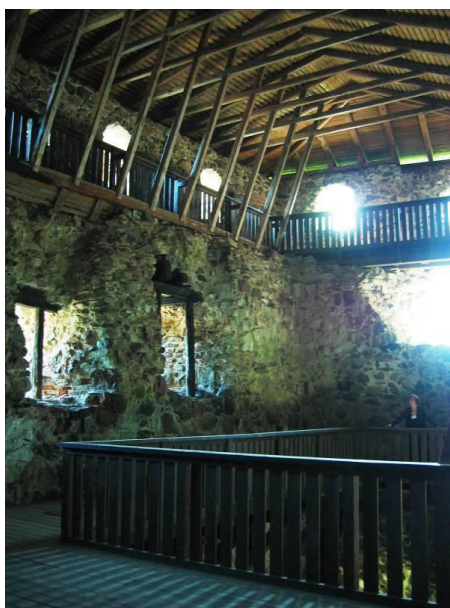
Bild 2.14 Ruinen interiört. Nytt tak, nya bjälklag och gallerier har tillkommit för att skydda och för att tillgängliggöra ruinen.

På 1980-talet genomfördes restaureringsarbeten av Museiverket, då även rundtorn och murar försågs med tak. Inre bjälklag med gallerier längsmed murarna på borggården uppfördes för att möjliggöra rundvandring i ruinen. Tilläggen är prosaiska och enkla till sin karaktär och saknar arkitektonisk ambition. Träpartierna är till största delen utförda i tryckimpregnerat virke, vilket resulterar i en karaktäristisk lukt, något som väsentligt på-

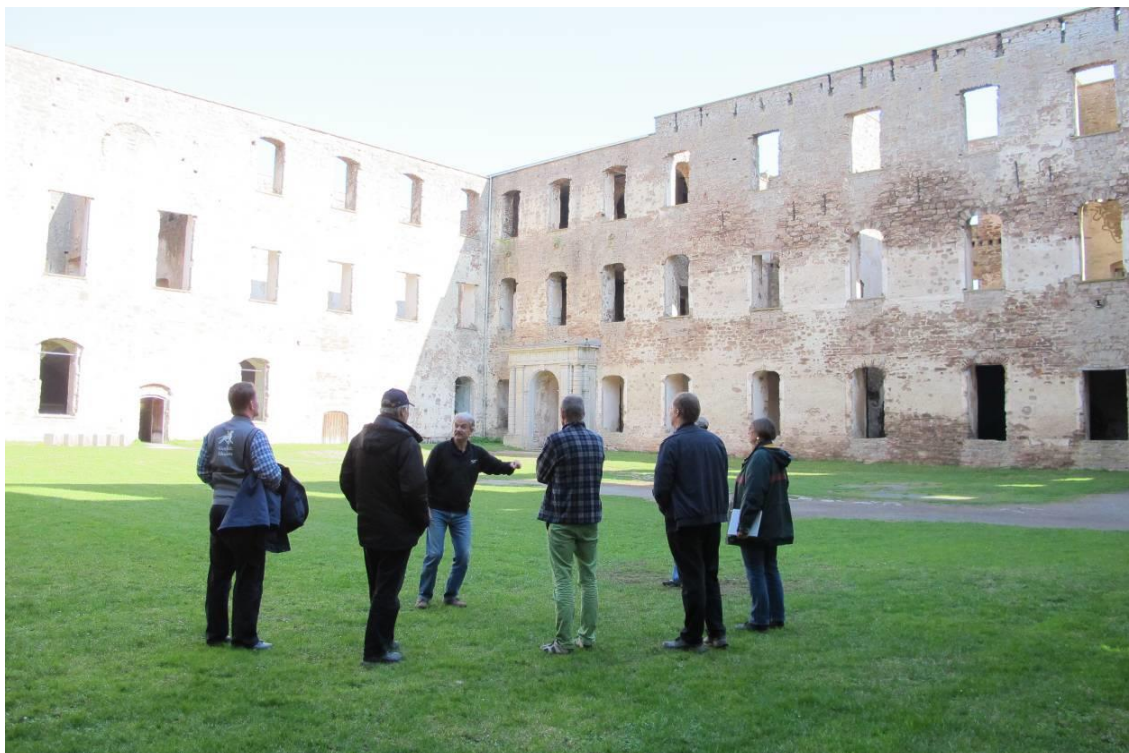
Bild 2.15 Inre borggården vid Borgholms slottsruin. Fönstren på nedre plan till vänster i bild är glasade med ett specialglas för att minska ljusreflektionen.

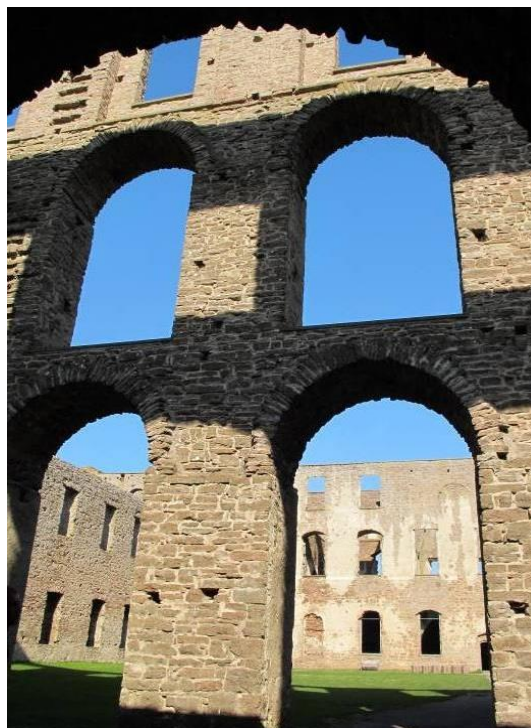
Bild 2.16 Inre borggården vid Borgholms slottsruin. Fönstren i nedre botten i fonden är glasade med ett i det närmsta osynligt specialglas.

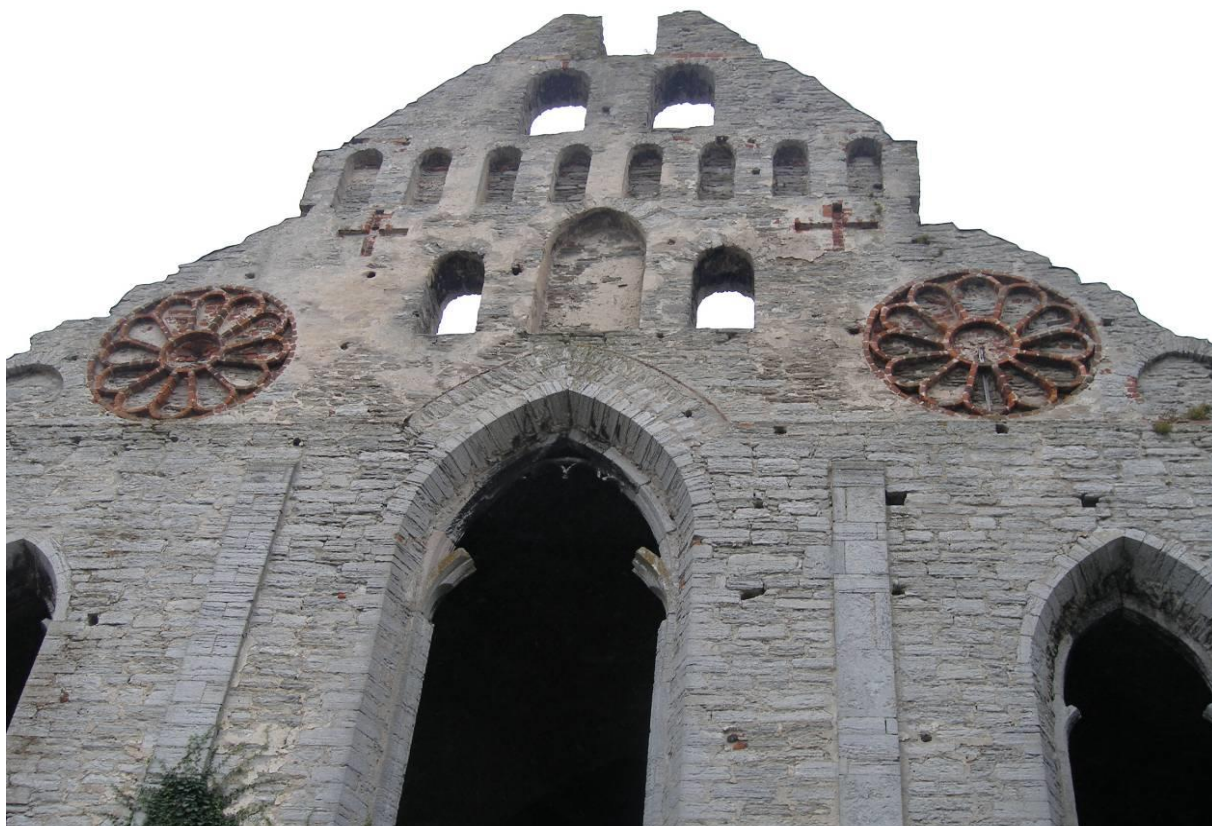
Bild 2.18 Västfasaden på S:t Nicolai ruin i Visby. Kalkstensmurverk och tegeldekorer i form av rosetter och kors.

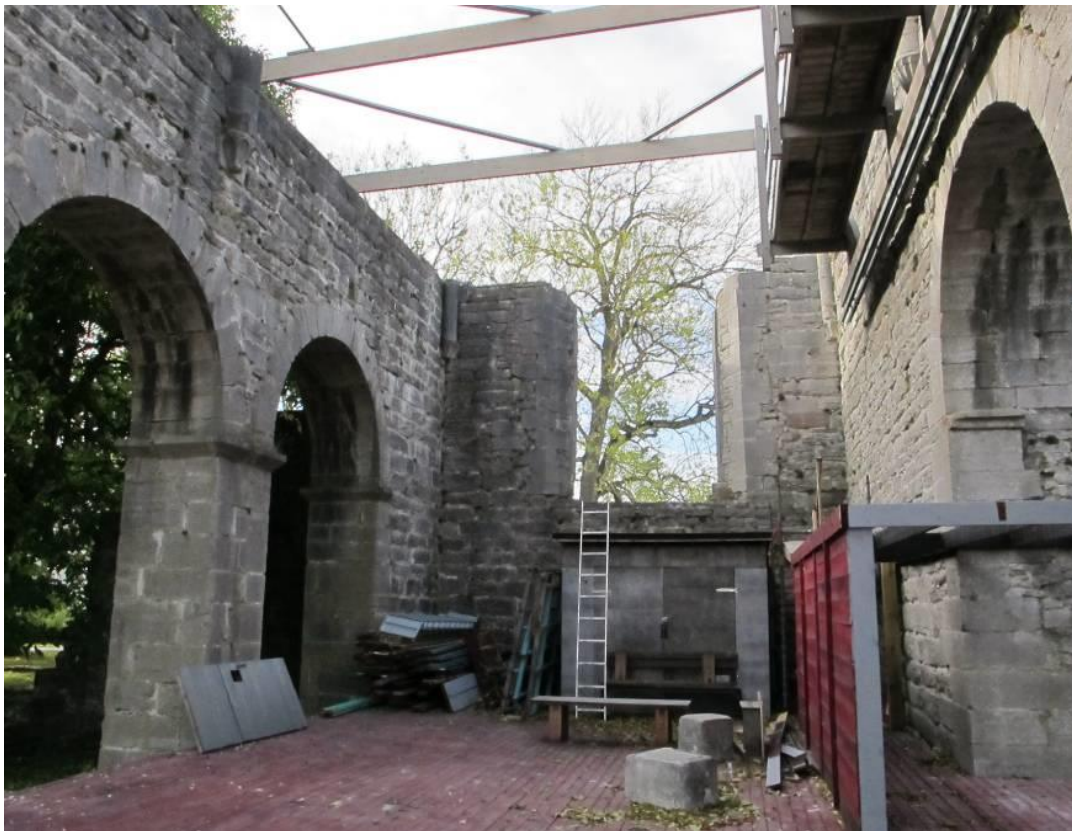
Bild 2.19 Ruinen efter Cistercienserklostret i Roma är gravt förvanskad av de "tillfälliga" lösningarna som Romateatern år efter år lämnar efter sig.

- Krav från publik och artister på viss komfort; loger, toaletter, sittplatser, ljus, ljud och drägligt klimat gör att det i sådana fall lätt tillkommer "provisoriska" lösningar av gravt förvanskande karaktär som dessutom tenderar att bli lågsiktiga.
- Myndighetskrav på tillgänglighet, brandutrymning etc.
- Ruinens säkerhet vad gäller statik och stabilitet vid utökat brukande
- Slitage på känsliga partier

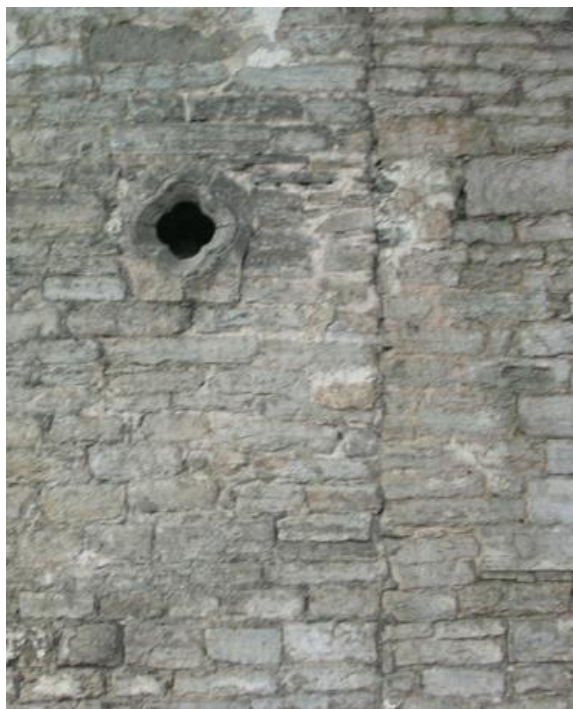
Bild 3.2 Støtfog i nordvästra långhusväggen som visar på förlängningen av kyrkan åt väst.

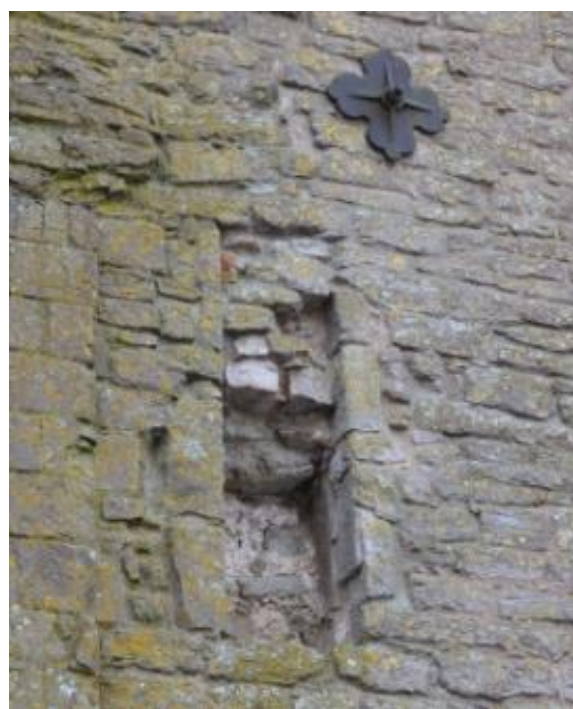
Bild 3.3 Tidig (medeltida?) igensättning av muröppning samt insättning av ankarjärn (1860-tal) i långhusets östra del.

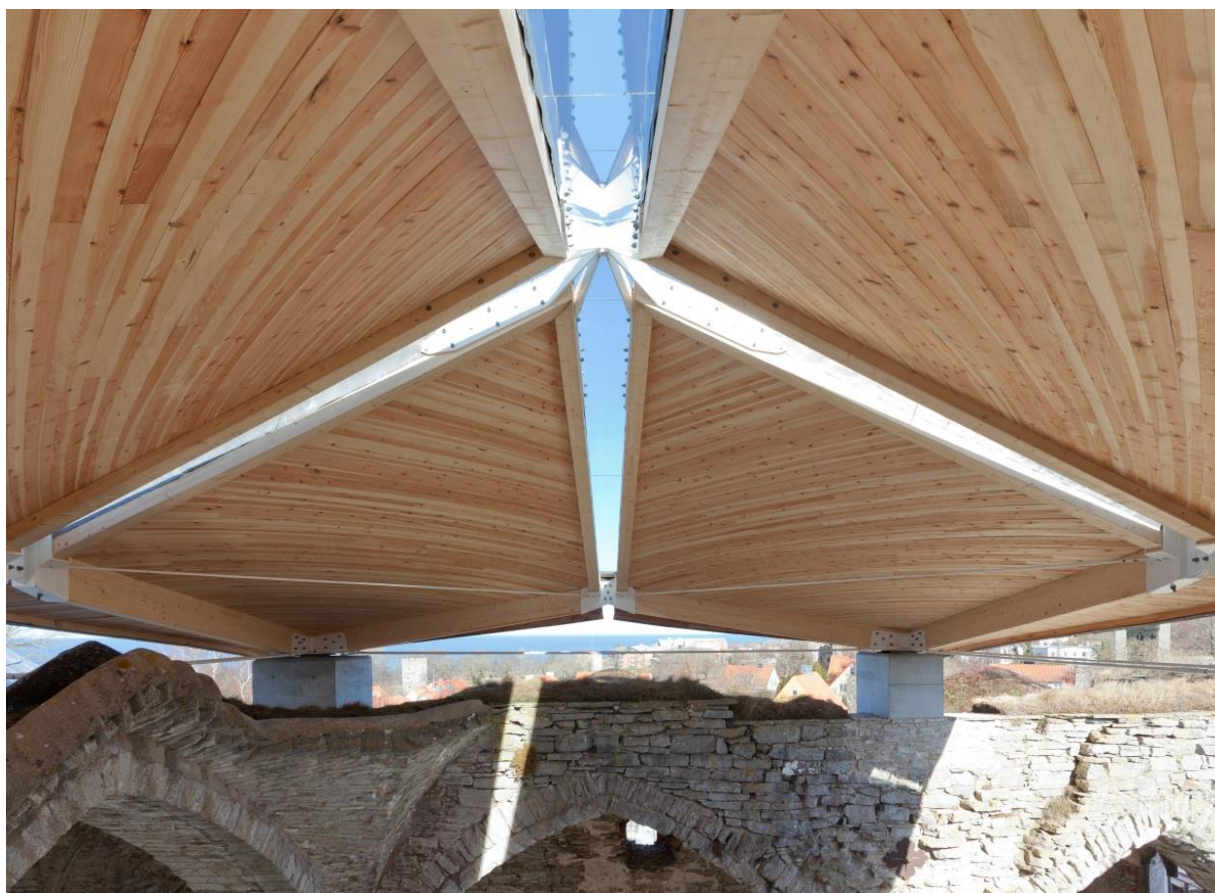
Bild 4.2 Det nya valvet som skapar regnskydd för ruinsalongens bakre del. De infällda glaspartierna låter himlalljuset komma in i ruinen.

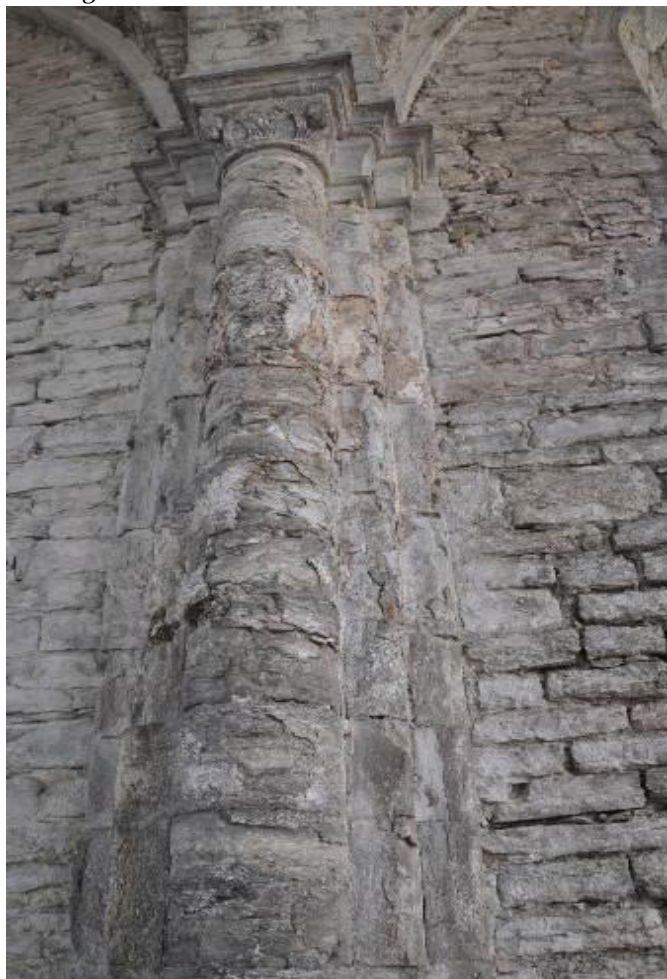
Bild 5.2. Pilaster mot södra muren. Observera den kraftigt spjälkande stenen som sannolikt orsakats av brand. (2010)

- Spjälkningsskador lodrätt mot kalkstensens lagringsskikt iakttas runt muröppningar, fönster och portaler samt pilastrar, pelare och kapitäl. Sannolikt pga. av brand samt naturlig vittring (se bild 5.2 och 5.13).
 - Sprickbildning lodrätt mot stenens lagringsriktning, mest tydligt på nordvästra hörnedjan (se bild 5.10) och
 - korets strävpelare (se bild 5.16) samt omfattningar vid vissa muröppningar. Skador orsakade av stenens naturliga vittringsprocess samt mekaniskt orsakade skador p.g.a. laster i byggnadens konstruktion samt sättningssprickor (se bild 5.11, 5.14, 5.15, 5.17, 5.18)
- Mer omfattande sprickbildning som följer stenens fogindelning, murverkssprickor, orsakad av strukturella krafter. Finns bland andra sprickor, upptagen i Carl Thelins rapport.
- Ytliga exfolieringsskador kan iakttas på flertalet ställen, orsakade av stenens naturliga vittringsprocess.

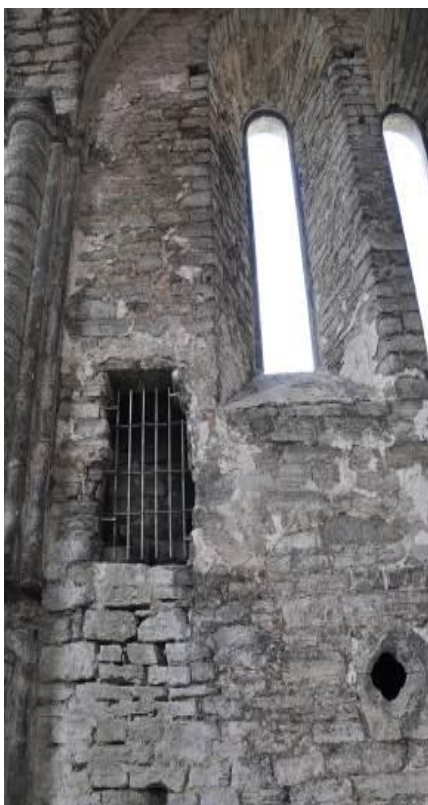
Bild 5.3 och 5.4. Det västra fönstret i travé N2. Bilden till vänster är en orienteringsbild för det bemålade puts-skiktet som ses i den högra bilden. Pilen anger läget för det bemålade putsfragmentet.

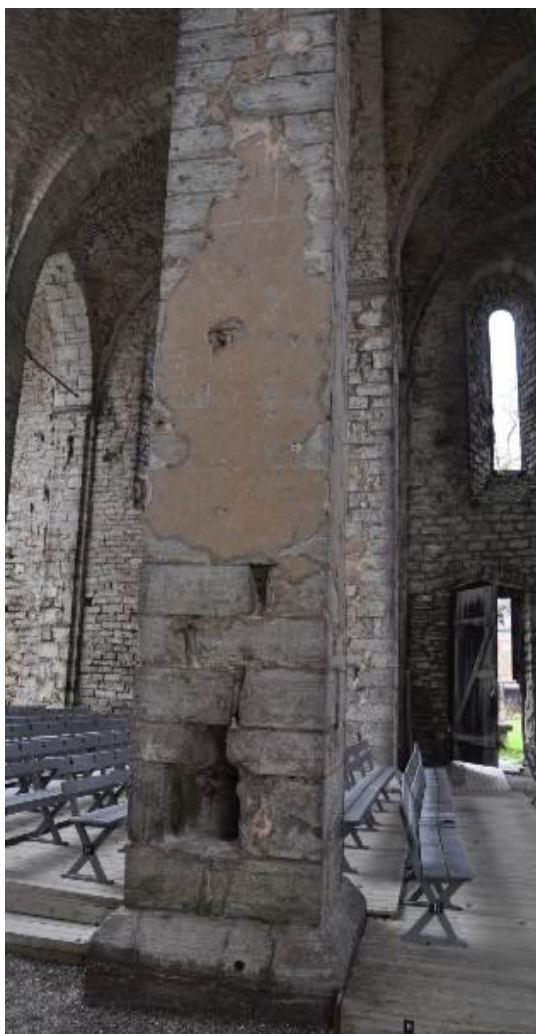
Bild 5.5. Pelare B4 åt norr före åtgärder (2010).

Insatserna på pelare B4 (se bild 5.5-5.9) utfördes inom ramen för ruinprojektet då en säkring av de få återstående bemålade putsytorna bedömdes som akut.

Kantförstärkning utfördes i april 2010. Förstärkning utfördes med rent kalkbruk utan pigmentering ”Gotlandskalk” och fin putssand 1:1. Putsytor hade delvis dålig vidhäftning mot underlaget vilket var särskilt tydligt på brottytor som tidigare förstärkts med ett relativt hårt bruk. Kanter var dessutom mycket sköra. Problem med vidhäftning kunde även

observeras runt skadade partier i putsytorna. Insatserna bedömdes som akuta då putsytor riskerade att falla av.

Observationer: de berörda pelarna verkar användas för tillfälliga installationer i samband med evenemang vilket troligtvis bidragit till skadebilden. Gråsuggor har lyckats bygga bon bakom putsytorna vilket förvärrat skadeutvecklingen.

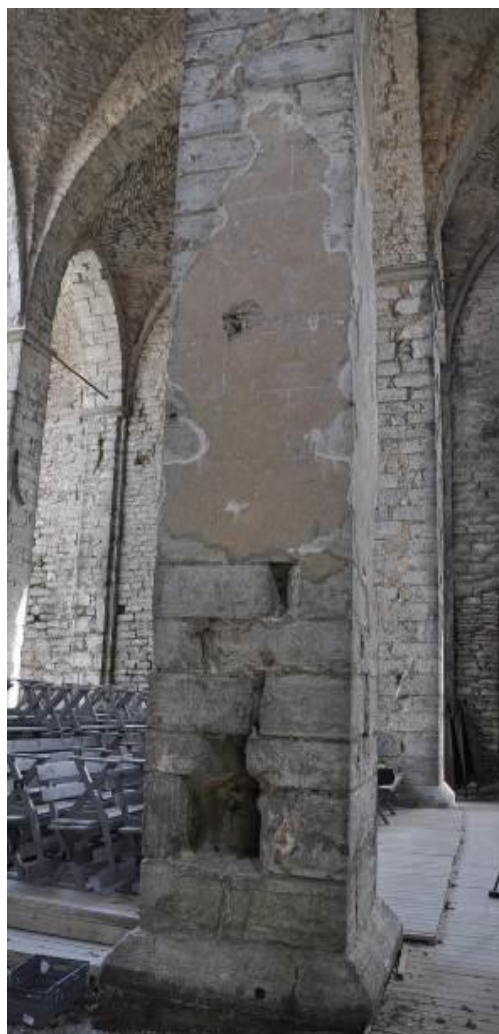
Bild 5.6. Pelare B4 åt norr ett år efter utförda kantförstärkningar (2011).

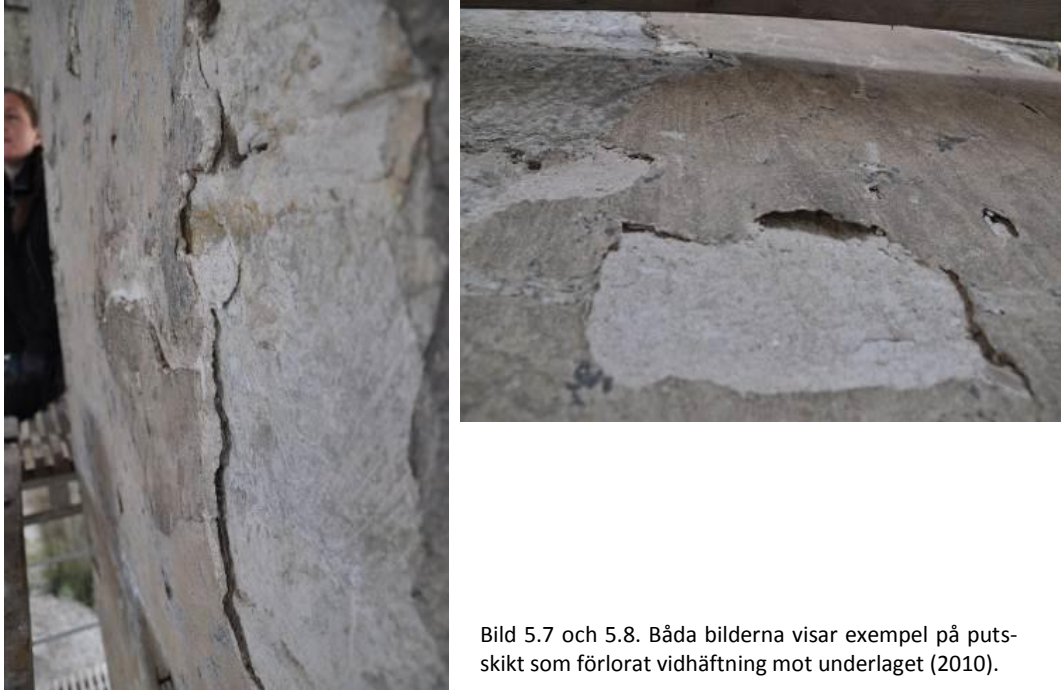
Bild 5.7 och 5.8. Båda bilderna visar exempel på puts-skikt som förlorat vidhäftning mot underlaget (2010).

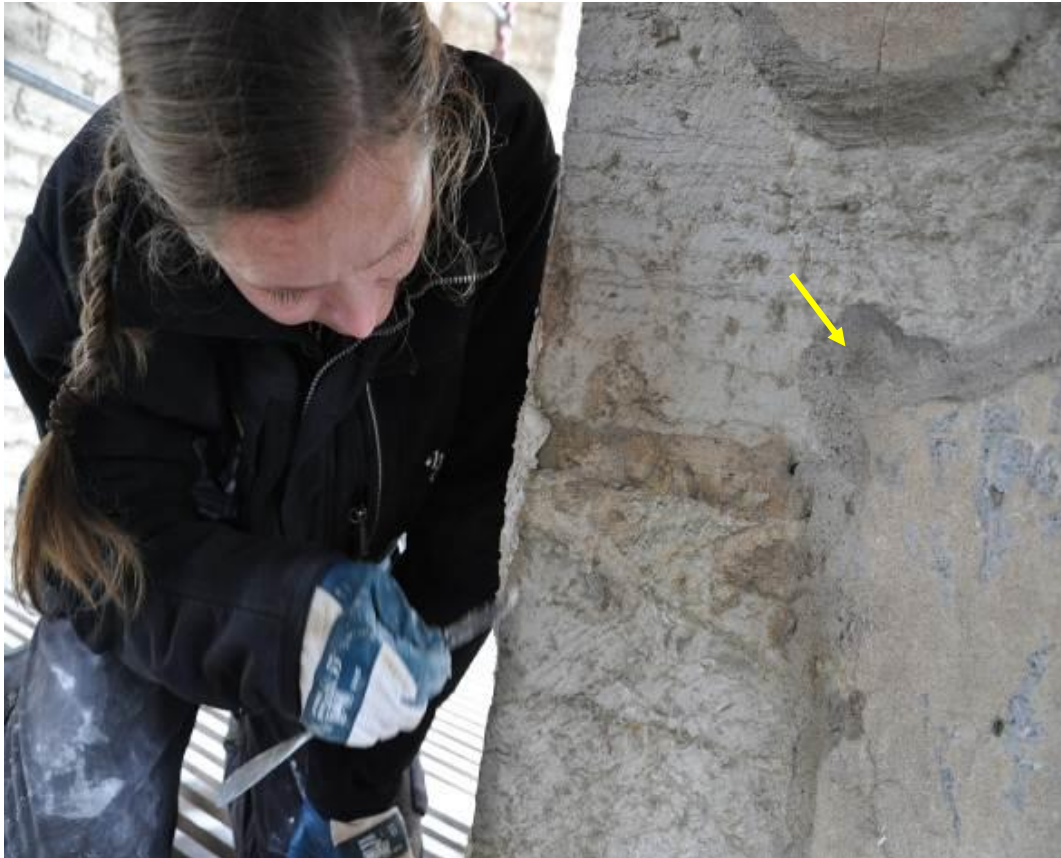
Bild 5.9. Kristin Balksten arbetar med kantförstärkning av löst sittande putsskikt. Till höger i bilden, vid pilen, ses äldre mörka kantförstärkningar i ett hårt bruk.

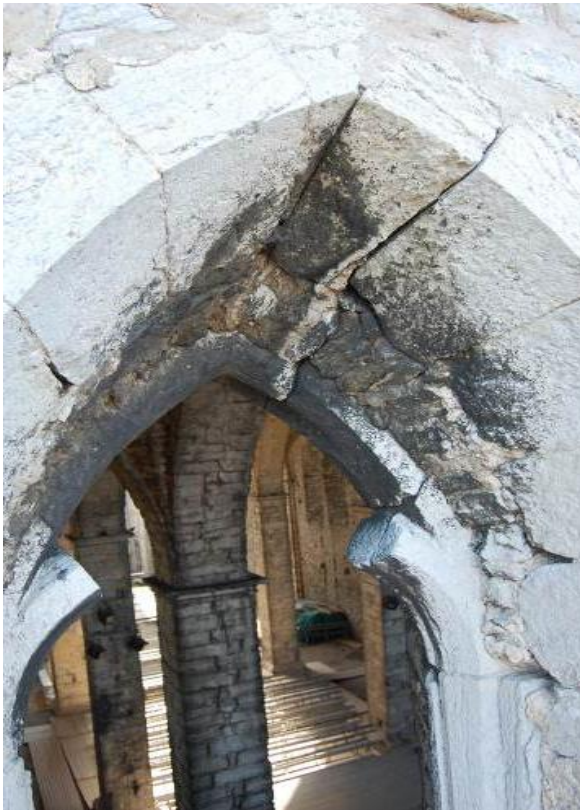
Bild 5.10 Detaljerad bild av hörnkedja där kalkstenen har spruckit sönder och material tenderar att spjälka av. (2009)

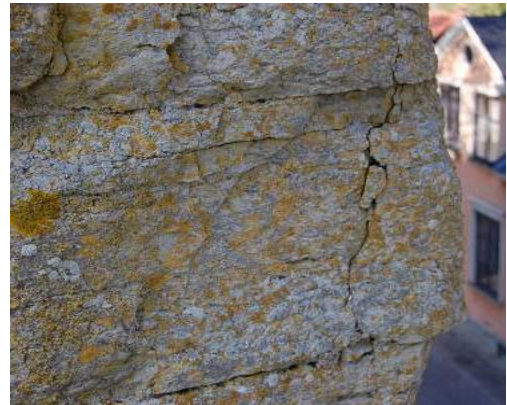
Bild 5.11. Till vänster, sprickbildningar i stenen samt svart beläggning, begynnande krustabildning på stenens yta. Här ses även fogar som vittrat. (2009)

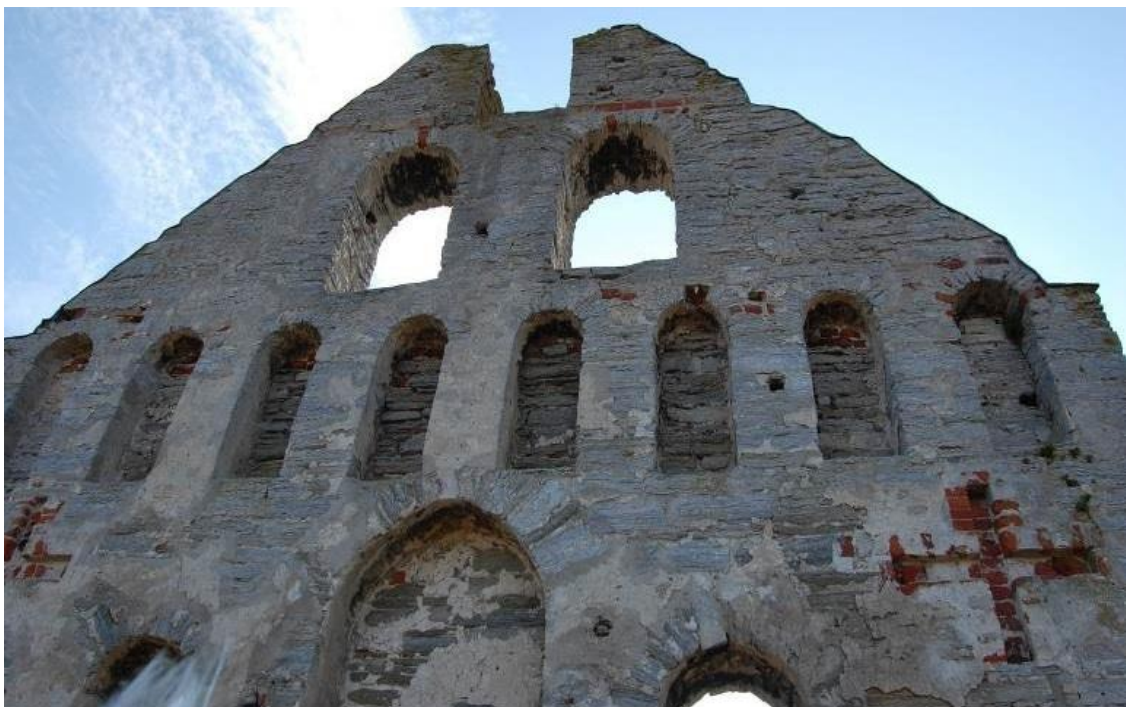
Bild 5.12. Den västra fasaden med blindingar. På murytan ses fragment av äldre putsstikt samt inslag av tegel. (2009)

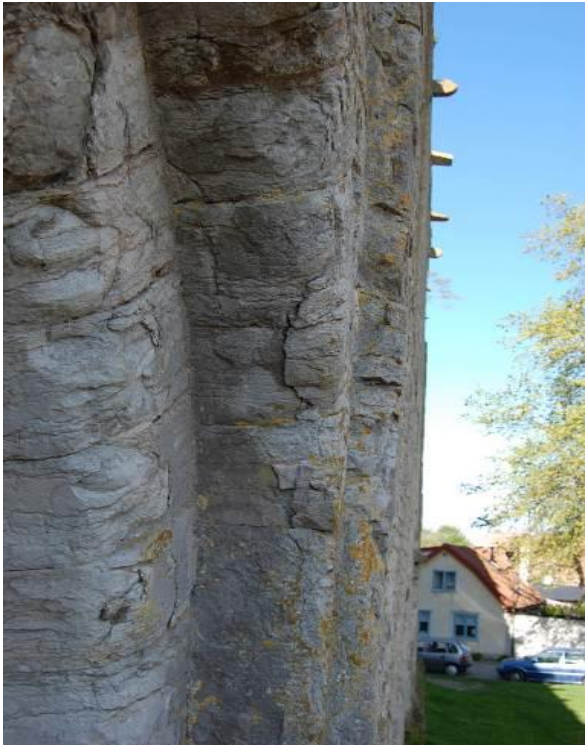
Bild 5.13. Detalj av den norra långhusportalen. Här ses exempel på spjälkande sten. (2009)

Portalernas sten är mycket skadad och har ett stort sammanhängande nätverk av sprickbildningar som påverkar varandra och även fortsättningsvis kommer att vittra och spjälka av (se bild 5.13, 5.14 och 5.24). Underhållsåtgärder som utförts vid fixering av spjälkande sten är avlägsnande av gråsuggor och deras bon. Lösa stenfragment och sprickor har fixerats med ett tvåkomponent polyesterhartslim. Sprickor som limmats har därefter lagats med pigmenterat stenlagningsbruk för kalksten.

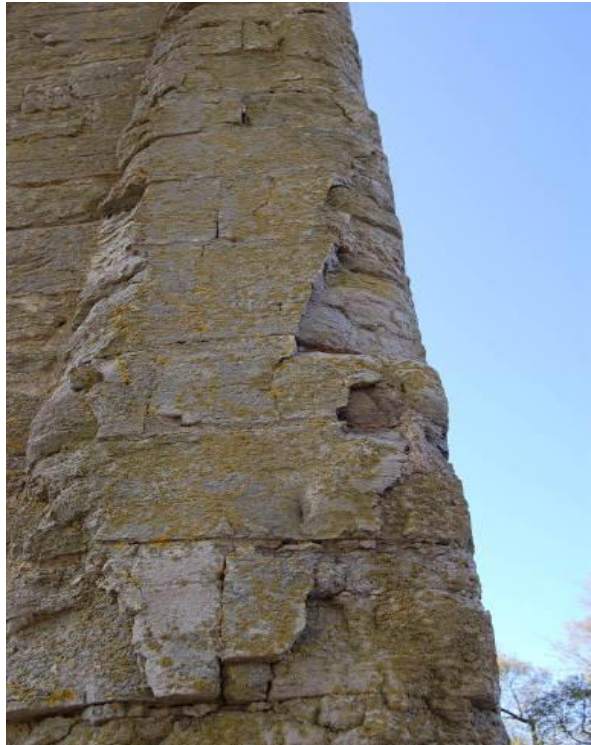
Bild 5.14. En följd av att spjälkande sten inte fixerats vid ett tidigare stadium ses här stora materialförluster. På ytan ses även omfattande lavutbredning. (2009)

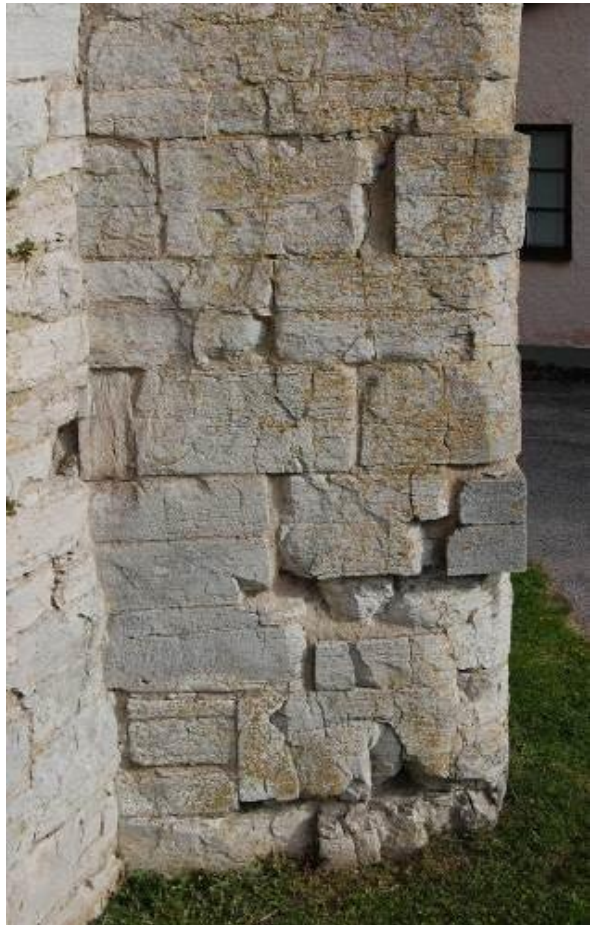
Bild 5.16. Kor, strävpelare åt öst. Här ses materialförluster och sprickbildningar. (2009)

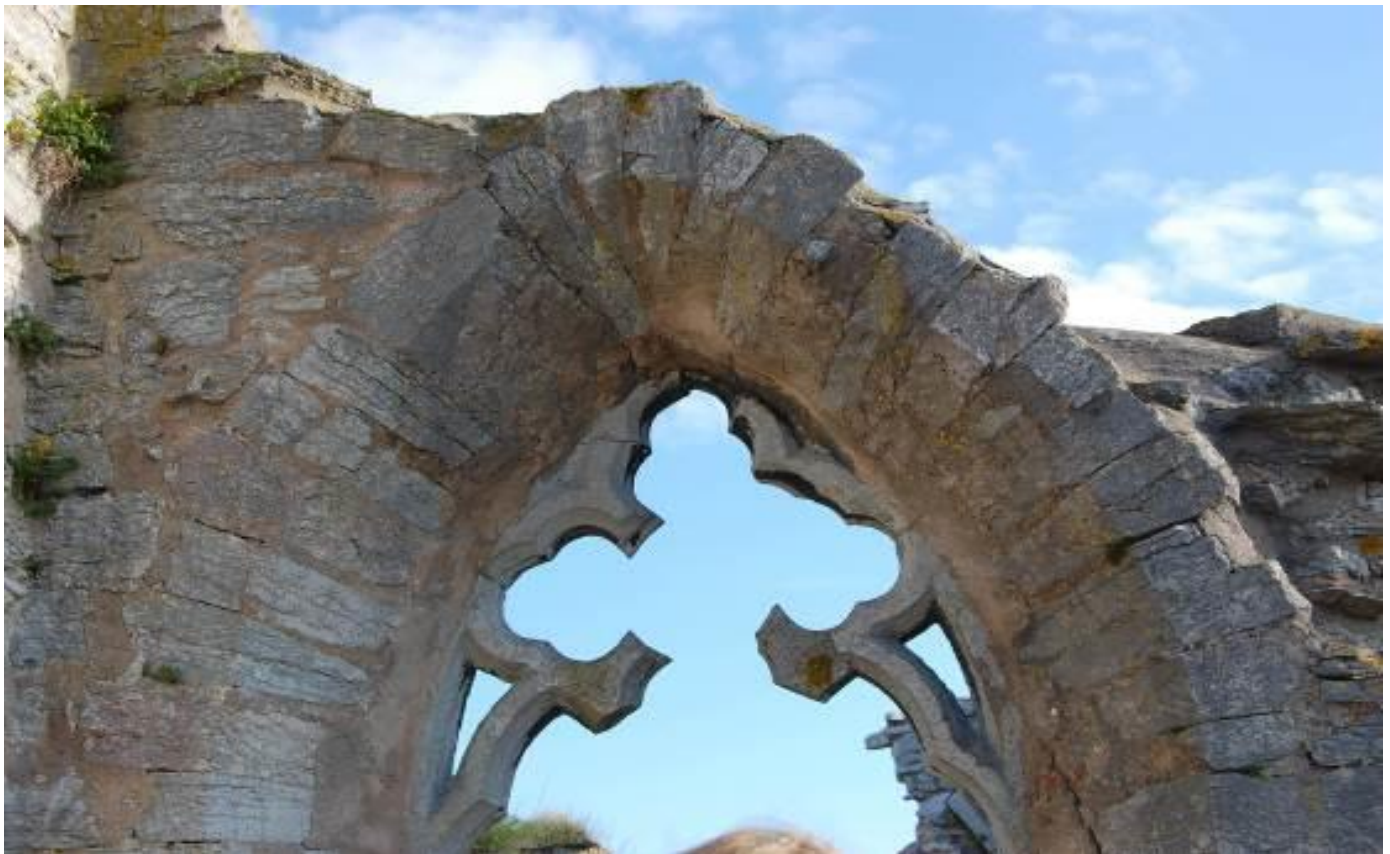
Bild 5.17. Detalj av ett masverksfönster där delar av den dekorativa utsmyckningen gått förlorad. Murkrönet är täckt av ett skyddsskikt i cement. I det vänstra övre hörnet ses hur vegetation har slagit rot i de söndervittrade fogarna.(2009)

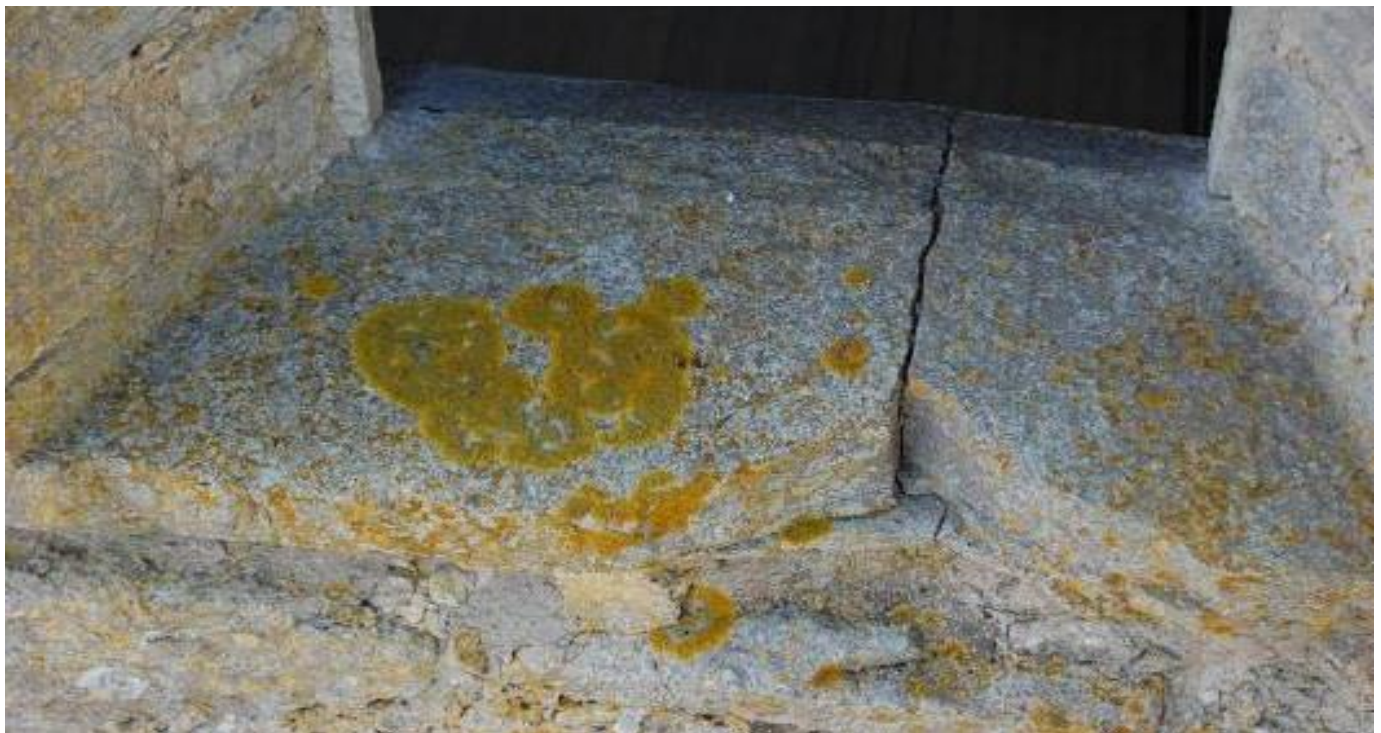
Bild 5.18. Detalj av en solbänk på norra fasaden som har en genomgående sättningspricka där vatten letar sig in och i förlängningen orsakar skador i murverket. (2009)

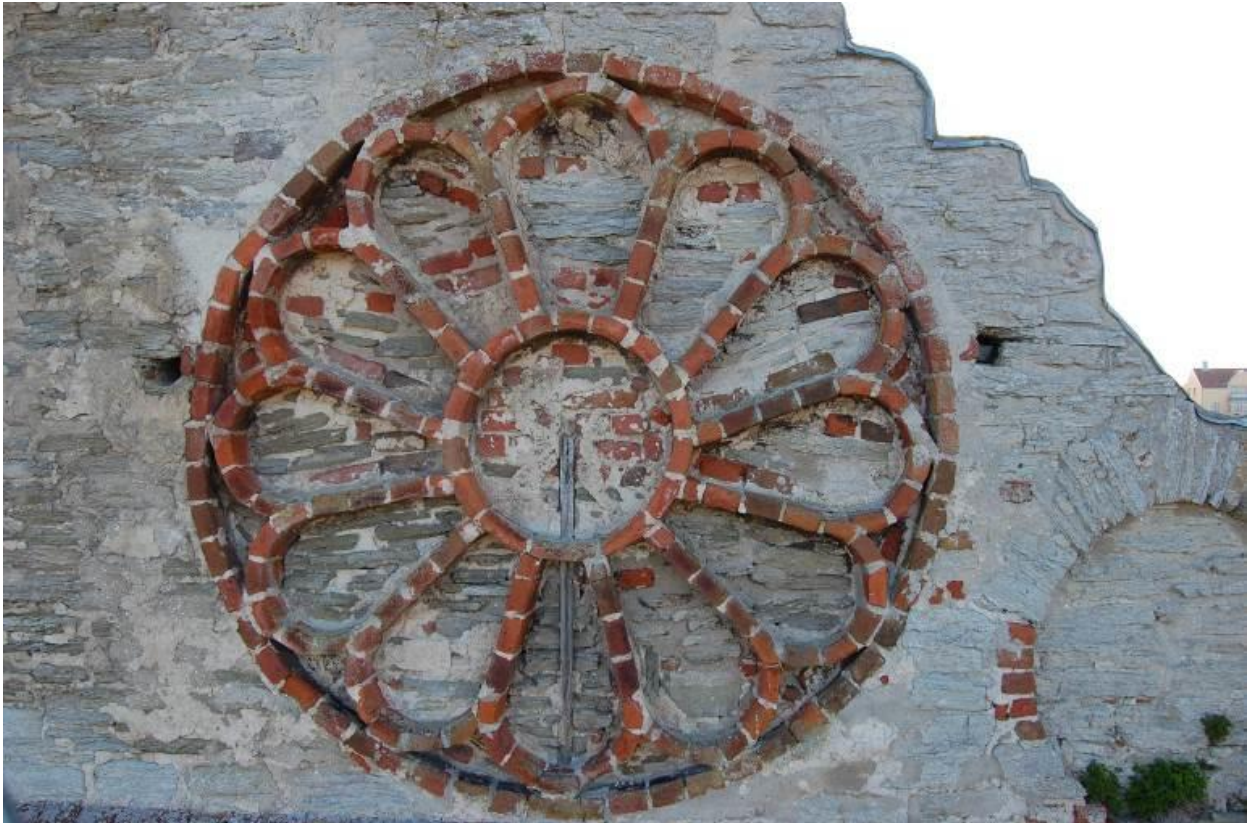
Bild 5.19. Den västra fasaden, detalj av en blinding i tegel. Äldre kalkputsfragment ses både i och runt blindingen på muren. (2009)

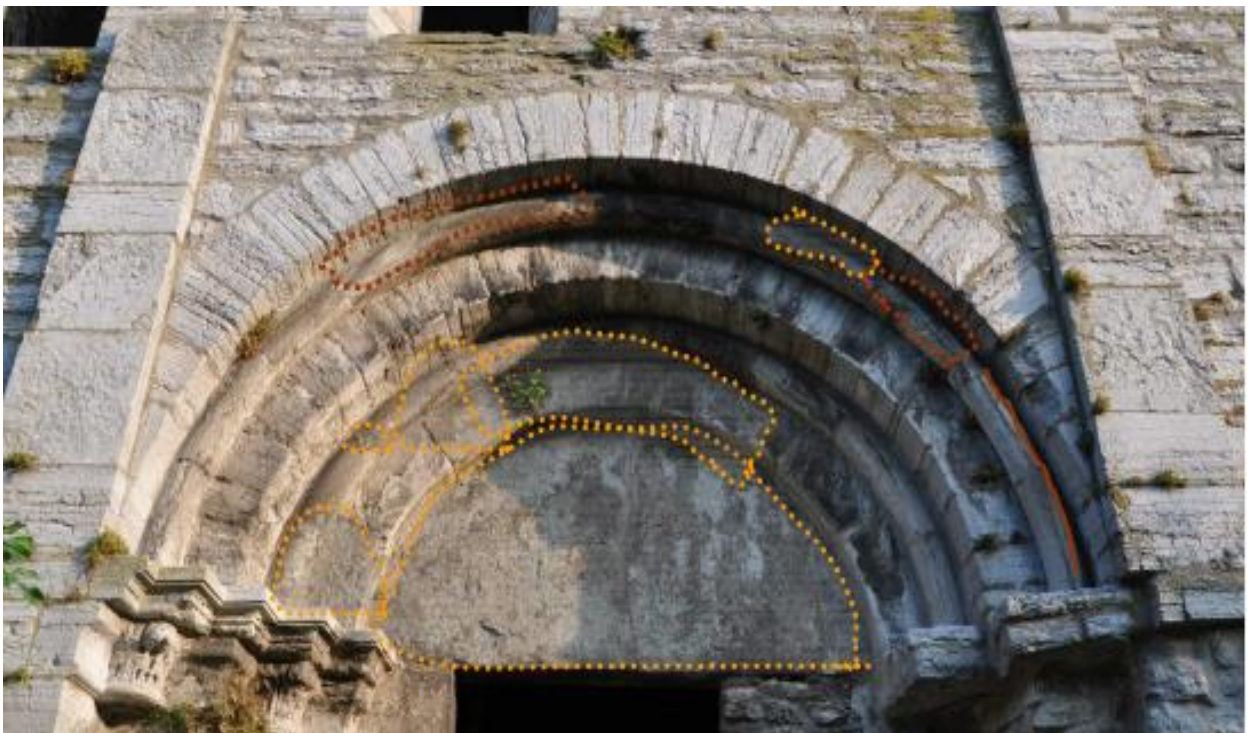
Bild 5.20 Sydöstra långhusportalen. De gulmarkerade områdena anger ytor med omfattande ytspjälkning av sten och de römarkerade områdena var spjälkande sten som fixerades år 2011.

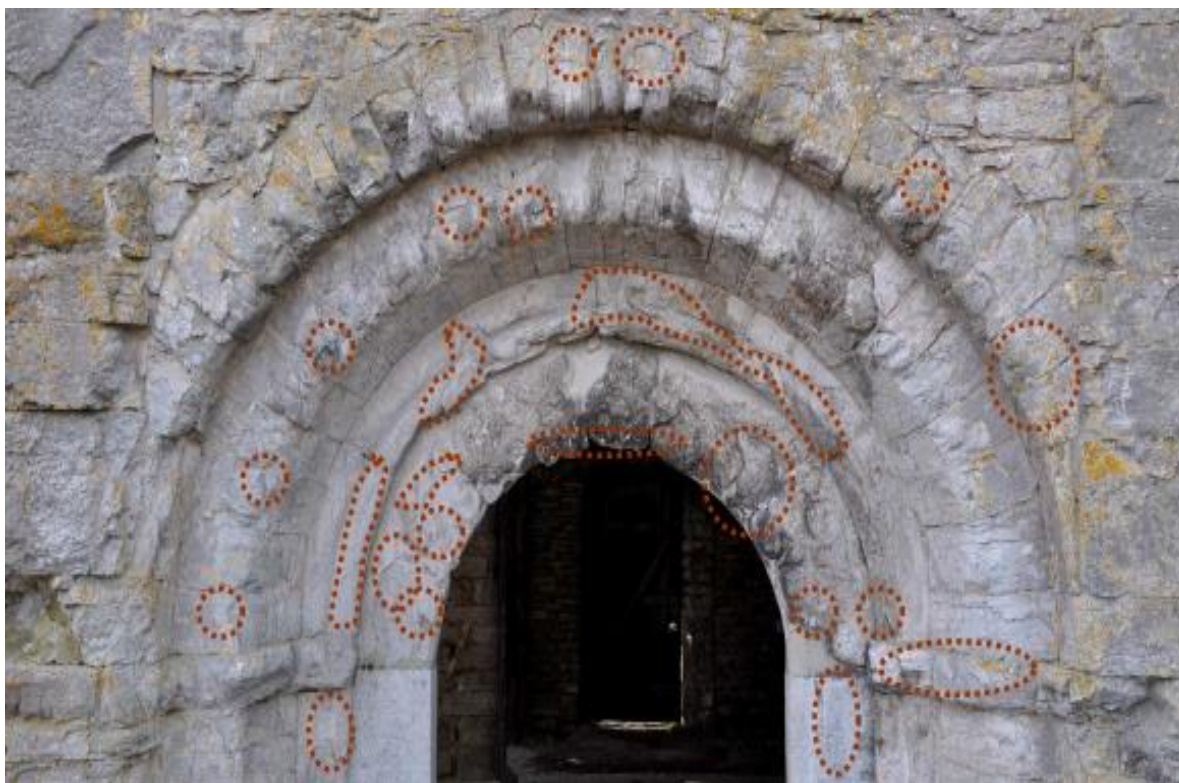
Bild 5.21. Norra långhusportalens arkivolt. De rödmarkerade områdena anger var spjälkande sten fixerades år 2011.
