BRUK AV RUINER

KULTURARV, KONSTRUKTION, KALKBRUK,
KOMFORT & KALSONGER

Rapport Ruinprojektet – Statik, Mur, Komfort
Red. Kristin Balksten & Ulrika Mebus

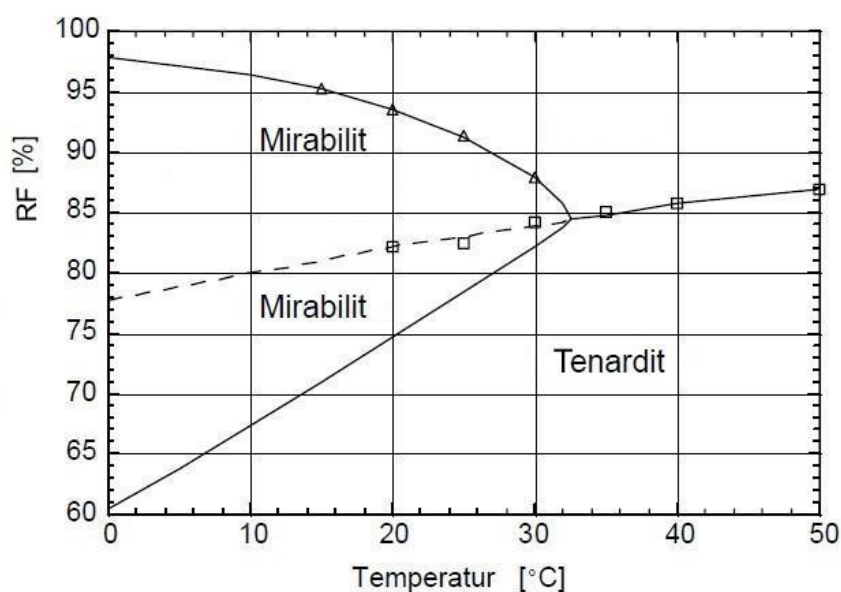
Bild 5.27 Fasdiagram för natriumsulfat där de heldragna linjerna visar gränser för stabila faser. Den streckade linjen motsvarar metastabil jämvikt för tenardit och övermättad för mirabilit. (Illustration efter Flatt, 2002)

För att natriumsulfat skulle kunna vara löst hela tiden skulle det krävas ett RF i inomhusklimatet som ligger över 93-95 % om temperaturen håller sig mellan 15-20°C. Det är dessvärre ett olämpligt klimat som kan orsaka andra typer av skador i form av framförallt biologisk aktivitet (Broström 2008). Om RF pendlar så att mirabilit ofta övergår till tenardit och tillbaka så orsakas de största skadorna. Detta beror på att tenarditkristallerna fungerar som grogrund för mirabilitkristallerna och att den totala volymen och därigenom kristallisationsstrycket då blir som störst (Shahidzadeh-Bonn et al 2010:1), se bild 5.28.

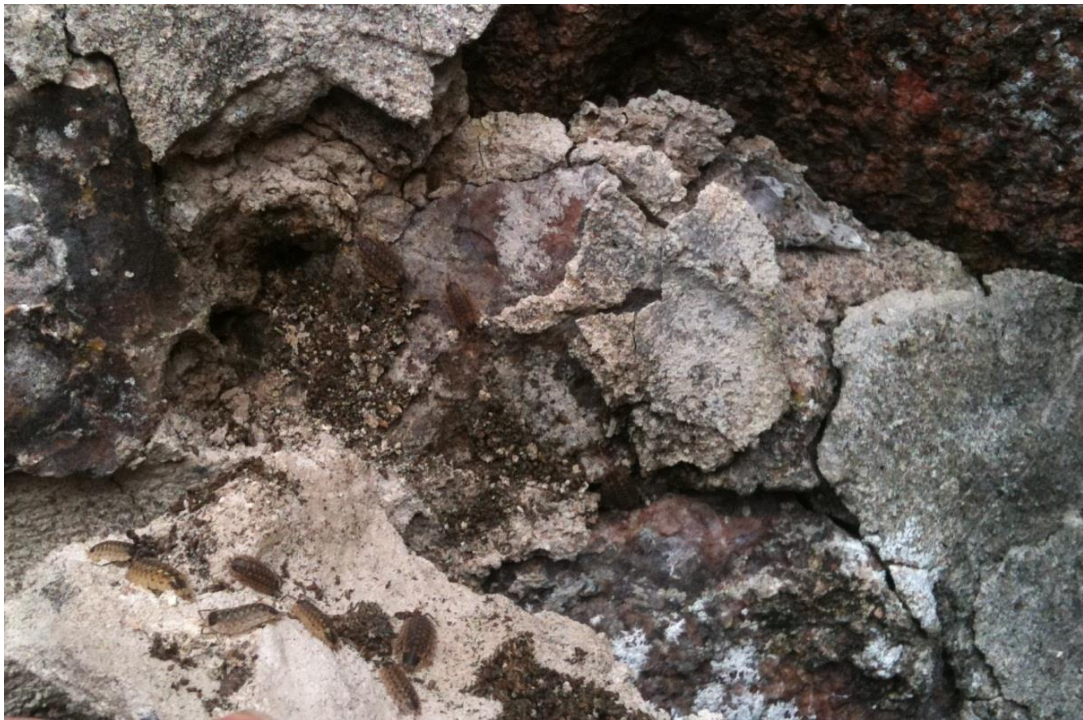
Bild 5.31 Gråsuggor bakom cementfog på Kronobergs slottsruin.

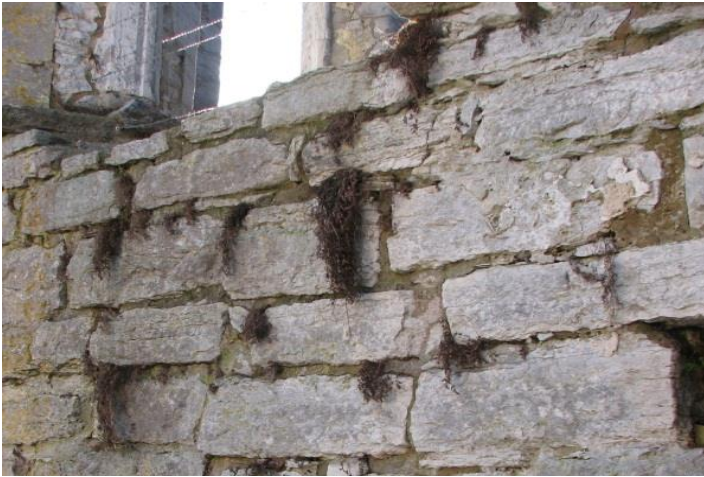
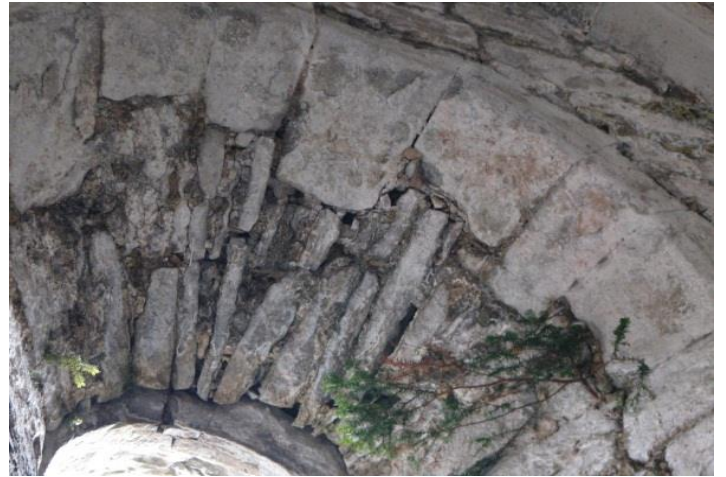
Bild 5.32 Exempel på växter bakom cementfog förekommande på S:t Nicolai och Kronobergs ruiner.

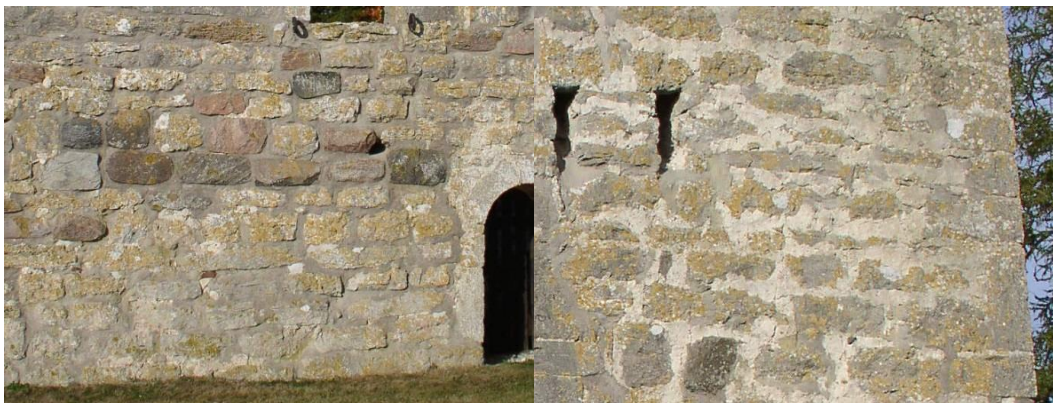
Bild 5.33 Där omfogning har skett med cementbruk är fallet ofta att de ej är helt utfyllda, vilket är att jämföra med de bevarade fogar som byggnaderna kan uppvisa i kalkbruk. Exempler kommer från Gothems kastalruin på Gotland.

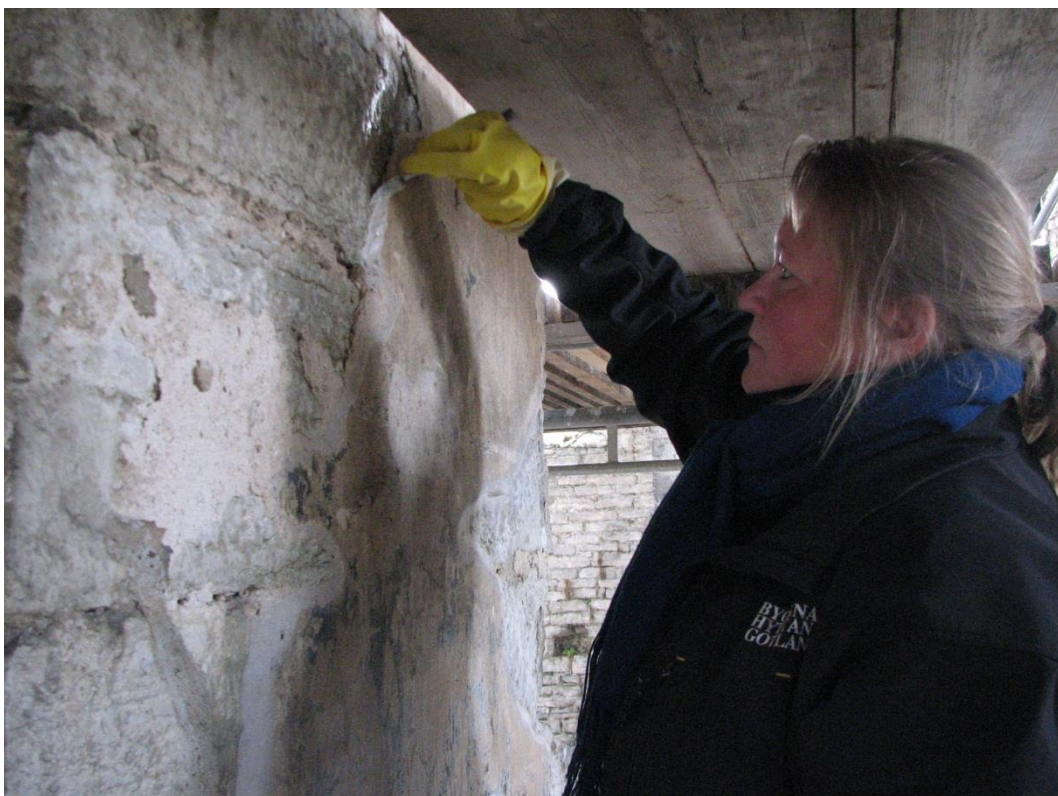
Bild 5.34 Exempel på hur konservator Rebeca Kettunen fäster bemålade putsrester i S:t Nicolai med nytt fett kalkbruk.

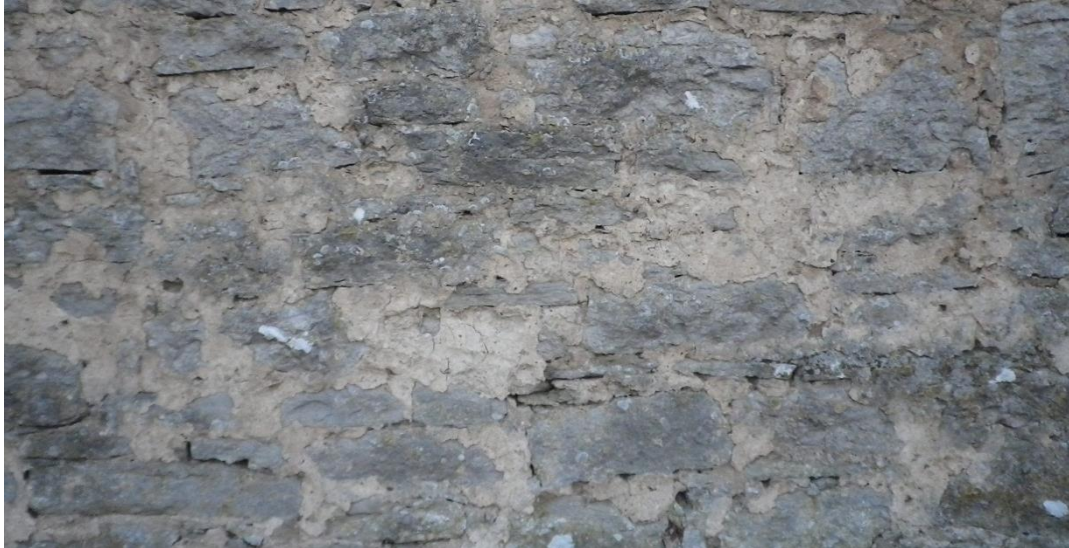
Bild 6.1: Från Visby ruiner syns originalbruk i närbild.

De medeltida gotländska bruken varierar något men det som kan sägas vara gemensamt för dem är att de alla har blandats med mycket stor andel kalk i förhållande till sand dvs. bruken har gjorts mycket feta (minst lika mycket kalk som sand). Detta trots att denna kalk är av den allra fetaste och renaste sort (Sjöbladh 1751, Pasch 1826, Henström 1869). Gemensamt är även en vanlig förekomst av kalkklumpar som berättar om kalkens släckningssätt (Balksten, Steenari 2010). Ett flertal experiment har gjorts för att försöka efterlikna dessa historiska bruk, i blandningsförhållande såväl som utförande (Balksten 2007, Balksten

2009:1), men ett av resultatet blir då att bruken vill krympa vilket gör dem svårarbetade. Att de har krympt även när det begav sig är tydligt och krympsprickor kan ses i de flesta medeltida bevarade gotländska puts- och murbruk. Sandens beskaffenhet verkar i dessa fall vara av underordnad betydelse.

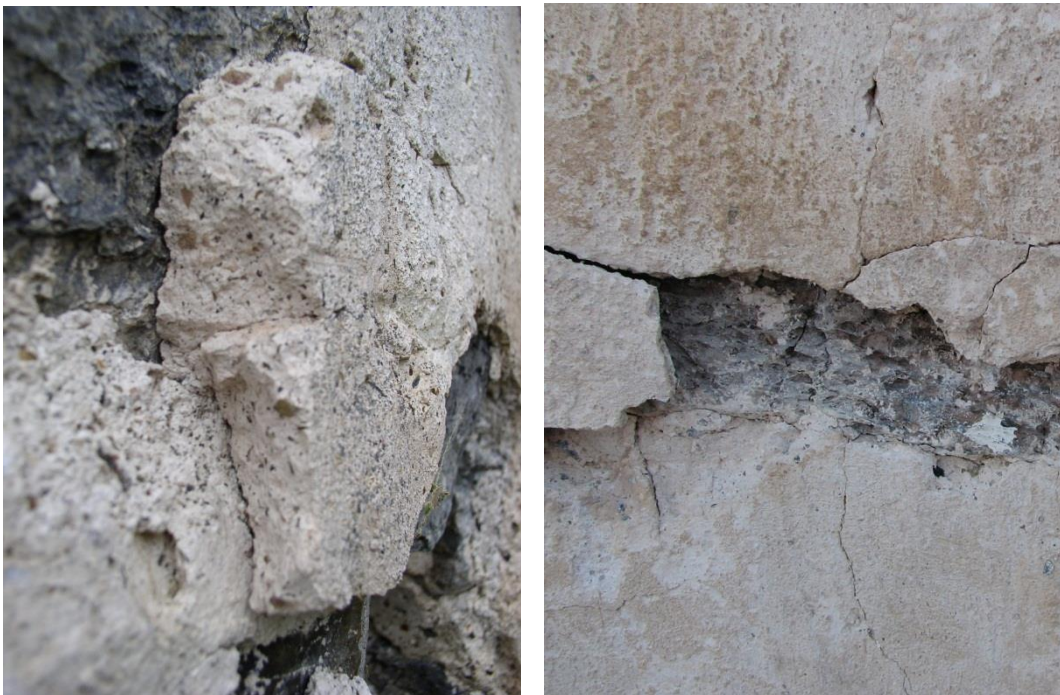
Bild 6.3: Närbilder från putsbruk på Sunne kyrkoruin och Ovikens logårdsmur, båda Jämtland.

Från Jämtland illustreras variationen med hjälp av bruk från Sunne kyrkoruin och Ovikens bogårdsmur. I Jämtland finns många olika typer av kalkfyndigheter från den ordoviciska perioden (Gorbatshev 1997). Fyndigheterna återfinns utspridda beroende på den veckade berggrunden och inom en socken kan därför många olika typer av kalkfyndigheter återfinnas nära varandra. Här återfinns de magra hydrauliska kalksorterna i de medeltida murverken medan 1800-talets nybyggnation främst nyttjade en renare och mera lätttransporterad kalk (Åsling 2000). Ett flertal lämningar av kalkmilor står att finna i de jämtländska skogarna (Fornminnesregistret, 2011-05-26) och dessa visar på att kalken har bränts av alla sorters kalksten som förekommer. De bruk som visas här är gjorda av hydraulisk kalk och sandmängden är närmast obefintlig, dvs. bruken är oerhört feta. Den kalksten som har valts har inte gett vit kalk utan snarare lite gulbrun nyans till kalken och borde därmed kunnat benämnas gråkalk enligt gamla tiders benämningar (Henström 1869, Rothstein 1875). Gemensamt för de bevarade medeltida bruken i Jämtland är att de drar åt en gulbrun nyans liksom att de är oerhört hårda och feta.

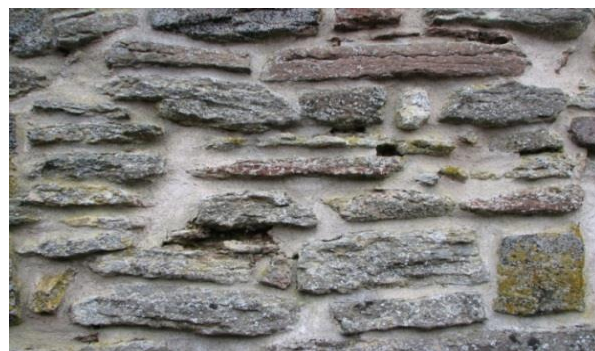
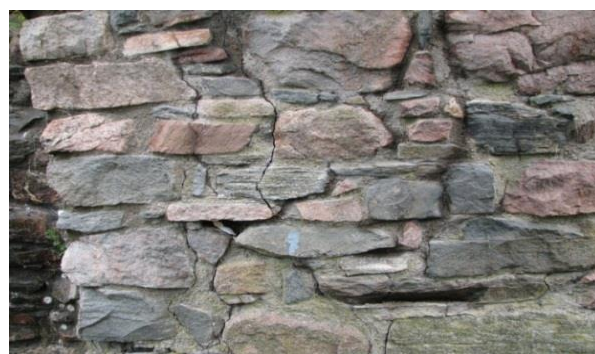
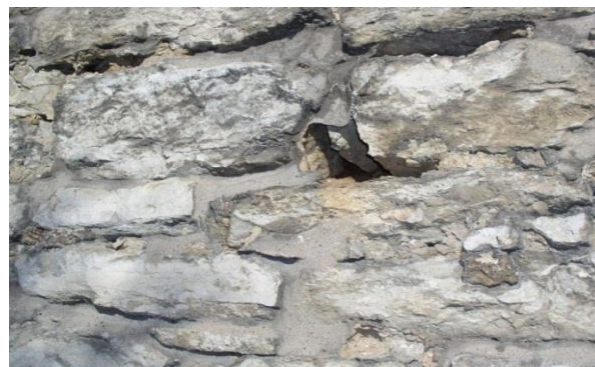
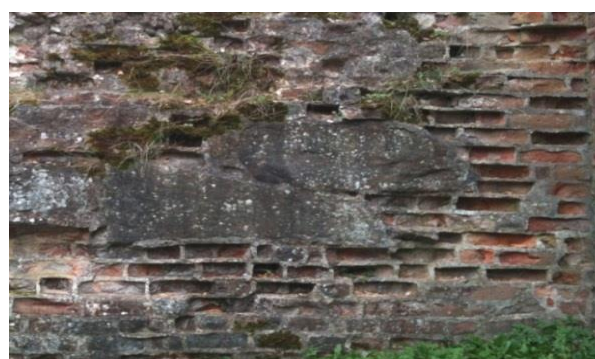
Bild 6.5 a-d: Här syns fyra exempel på foglagning med cementbruk och vad det kan orsaka för typ av skador. På Gudhems klosteruin syns hur murbruket bakom cementfogen har lakats ur och hur originalmurbruket därmed inte längre är varken avläsbart eller bärande. På Bohus fästning syns hur graniten har spruckit upp då fogen är styvare än stenen. Fogen har även spruckit ifrån på flera ställen. På Visby ringmur står cementfogarna för sig själva då murverket har rört sig och kalkbruket bakom delvis har löst upp sig. På Kronobergs slottsruin förekommer bl.a. cementfog i gammalt tegelmurverk vilket har lett till accelererad nedbrytning av teglet då fogen är både styvare och tätare än den sten som det en gång har fogat samman.

Samma typ av åtgärder kan man utläsa på oerhört många ruiner runt om i Sverige. En fullständig kartläggning eller register över utförda åtgärder saknas tyvärr, men nedan visas ett antal exempel från Bohus fästning, ruinerna i Visby, klosterruinen i Gudhem samt slottsruinen från Kronobergs slott. Här visas framförallt exempel på fogning och lagning med cementbruk i olika delar av ruinerna.

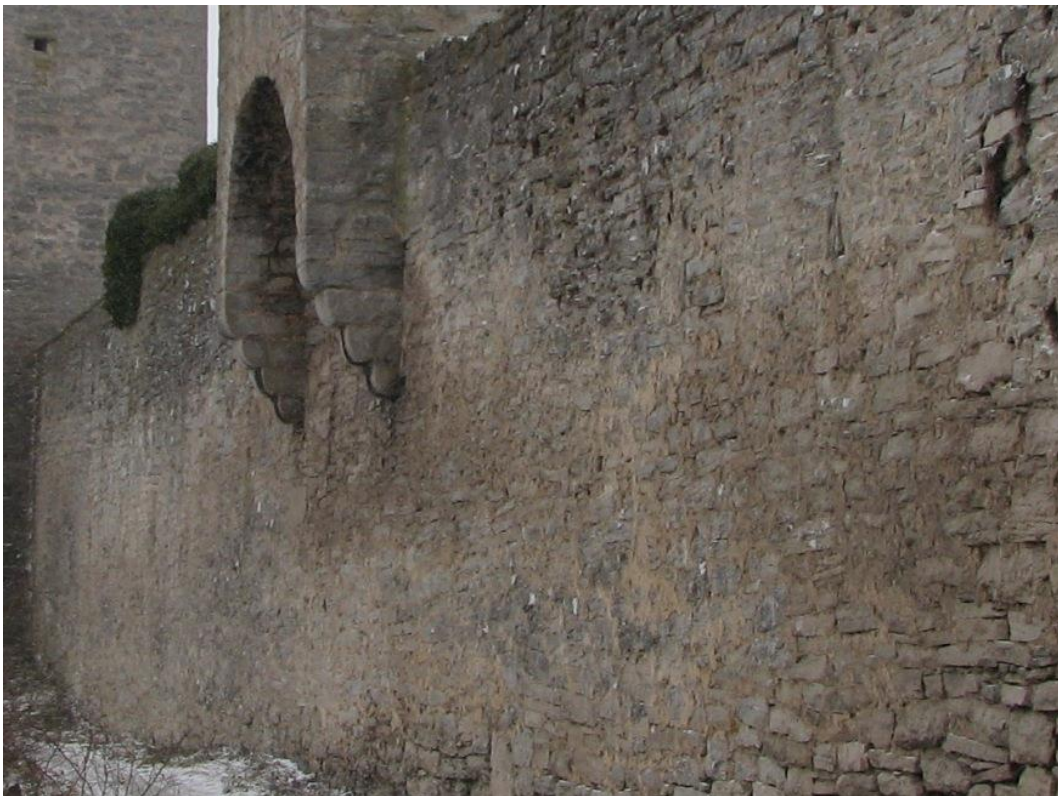
Bild 6.6: I östergravar finns stora mängder originalfogar bevarade på Visby ringmur.

Förutom att materialvalet ändrar de tekniska egenskaperna i väggen med avseende på fuktvandring och styrka, så har det även gett ruinerna ett markant förändrat estetiskt uttryck vilket kan jämföras med den del av Visby ringmur som ej genomgick någon av 1900-talets restaureringar, se bild 6.6.

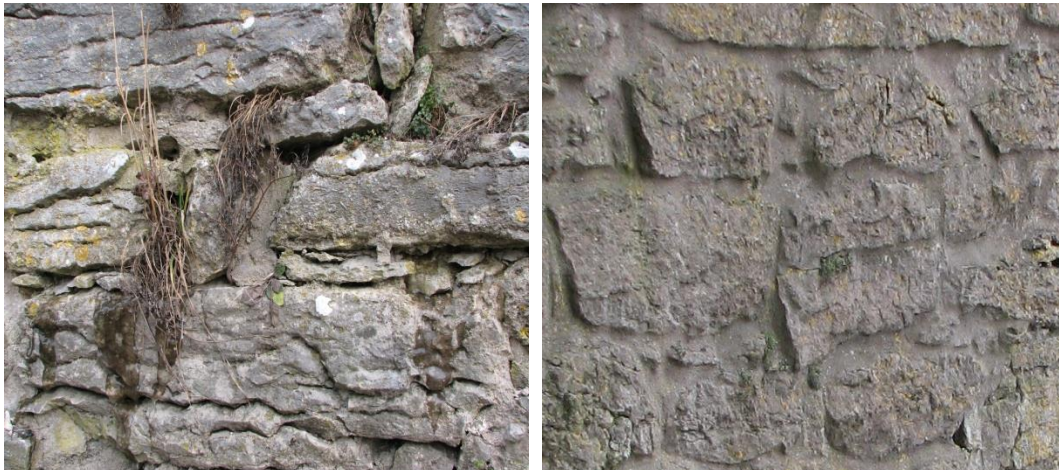
Bild 6.7: Exempel från Visby ringmur visar urlakade kalkfogar bakom cementfogar på södra muren liksom oförstörda cementfogar på västra muren. Så länge fogarna inte har börjat spricka ifrån så har heller inte det accelererade förfallet börjat synas. Det är ovisst hur fort förfallet påverkas då cementfogen väl börjat spricka.

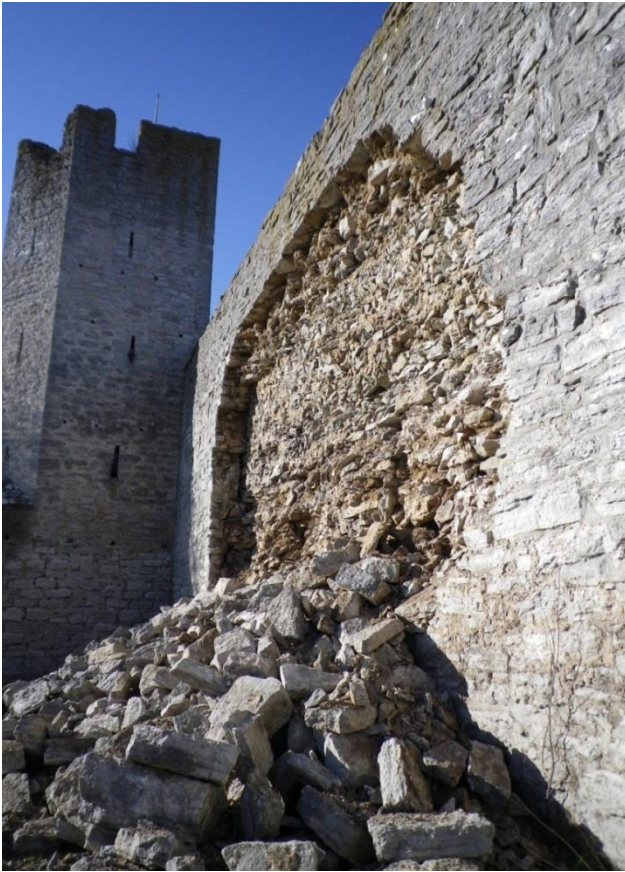
Bild 6.8 Raset på Visby ringmur som inträffade under februari 2012 uppvisar en komplex skadebild. Olika byggnadsfaser innebär stor variation i byggnadsmaterial och byggnadsteknik från början. I nederkant där det finns en murkärna och skalmurar är det olika karaktär på bruket i kärnan och i skalet. Därtill kommer 1900-talets lagningar med täta ytskikt liksom bristande underhåll av växtlighet på murverket.

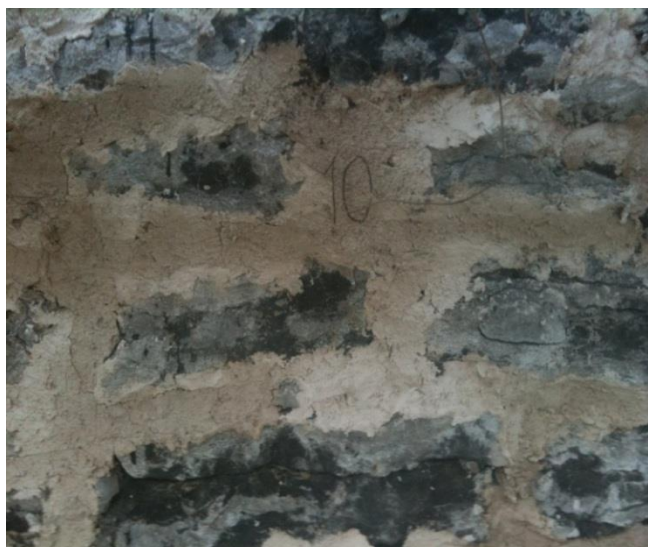
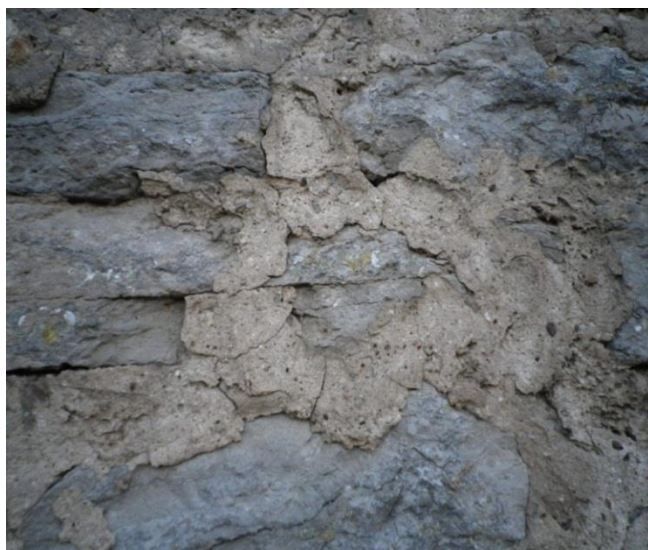
Bild 6.9 a. Fogstrykning utförd på Visby ringmur under workshop september 2011. Utifrån studier av kvarvarande originalfogar diskuterades utförandet och fogarnas ytstruktur. Att fogarna från början varit utstrukna som här bör ha varit bra för uttorkningen.
b. Originalfogen är på många ställen bevarad på Visby ringmur och då utstruken på stenen.

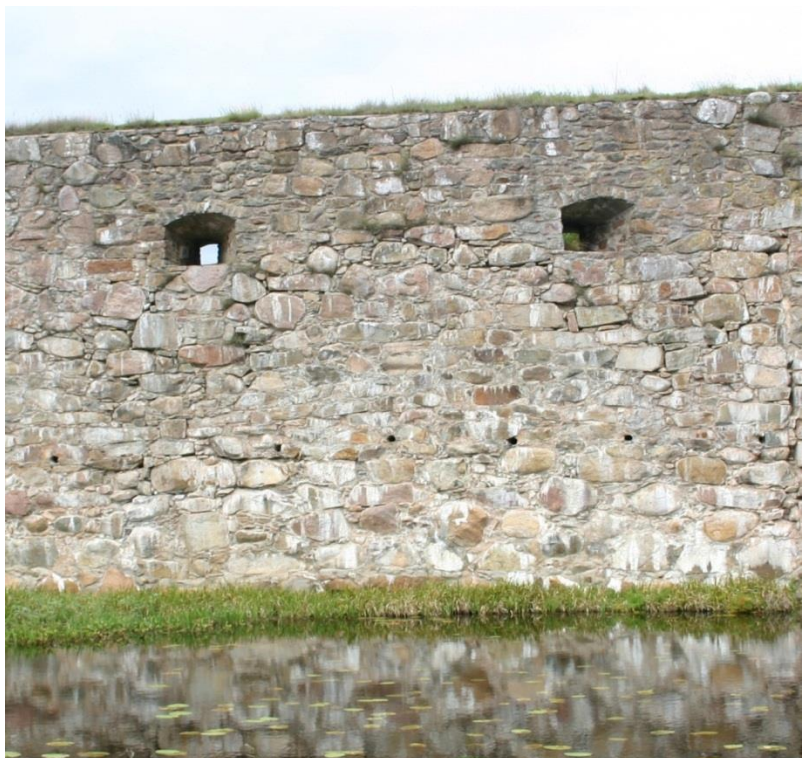
Figur 7.1. Murverk av gråsten. Kronobergs slottsruin.

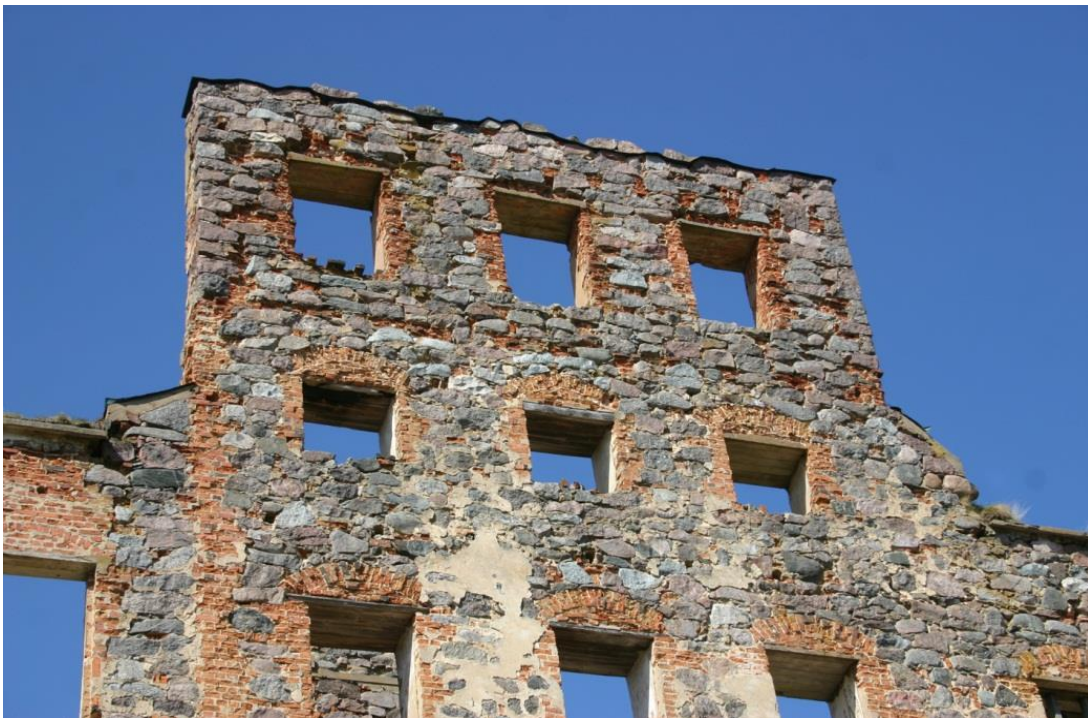
Figur 7.2. Murverk av natursten och tegelsten i blandning. Stjärnorps slottsruin.

Natursten har använts som byggnadsmaterial under lång tid. De vanligaste svenska byggstenarna är granit, gnejs, kvarts, sandsten och kalksten (Andersson & Hildebrand 1988). Stenarna har bearbetats olika mycket från att användas helt obearbetade till rektangulärt formade kvaderstenar med jämna ytor. Granit och gnejs är hårda bergarter som kräver mycket arbete för att forma stenen vilket gör att murverk av dessa ofta består av stenar med oregelbunden form och i olika storlekar. För att tillverka kvadern användes i regel mer lätthuggna bergarter som sandsten och kalksten. Kalkstenen har dessutom ofta en tydlig skiktning, tydliga sedimenteringslager, vilket gör att den ofta spricker i platta former som är förhållandevis lätta att mura med. Stenens form påverkar möjligheten att lägga i skift vilket ger olika struktur och utseende, se figurer 7.1-7.5.

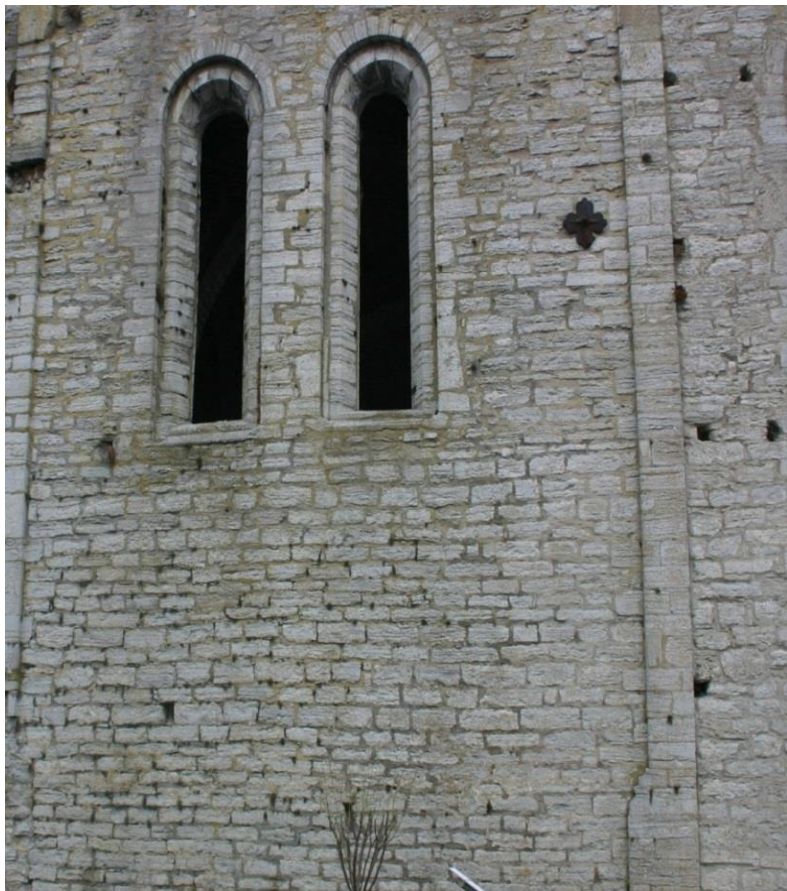
Figur 7.3. Murverk av huggen kalksten. S:t Nicolai kyrkoruin, Visby.

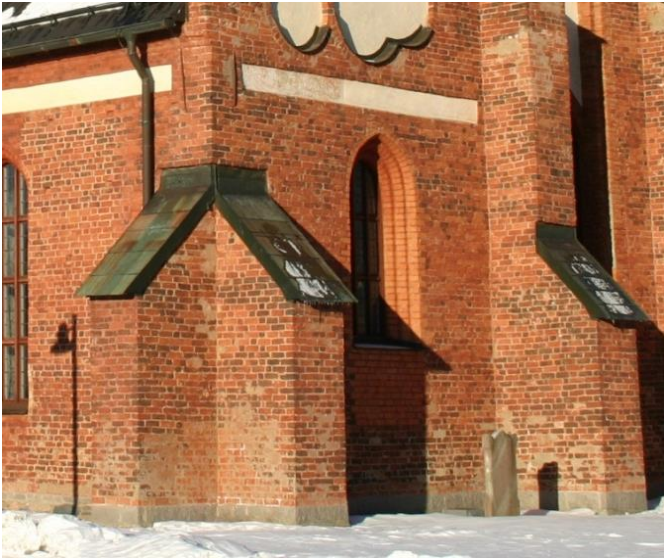
Figur 7.5. Murverk av tegelsten. S:t Laurentii kyrka i Söderköping.

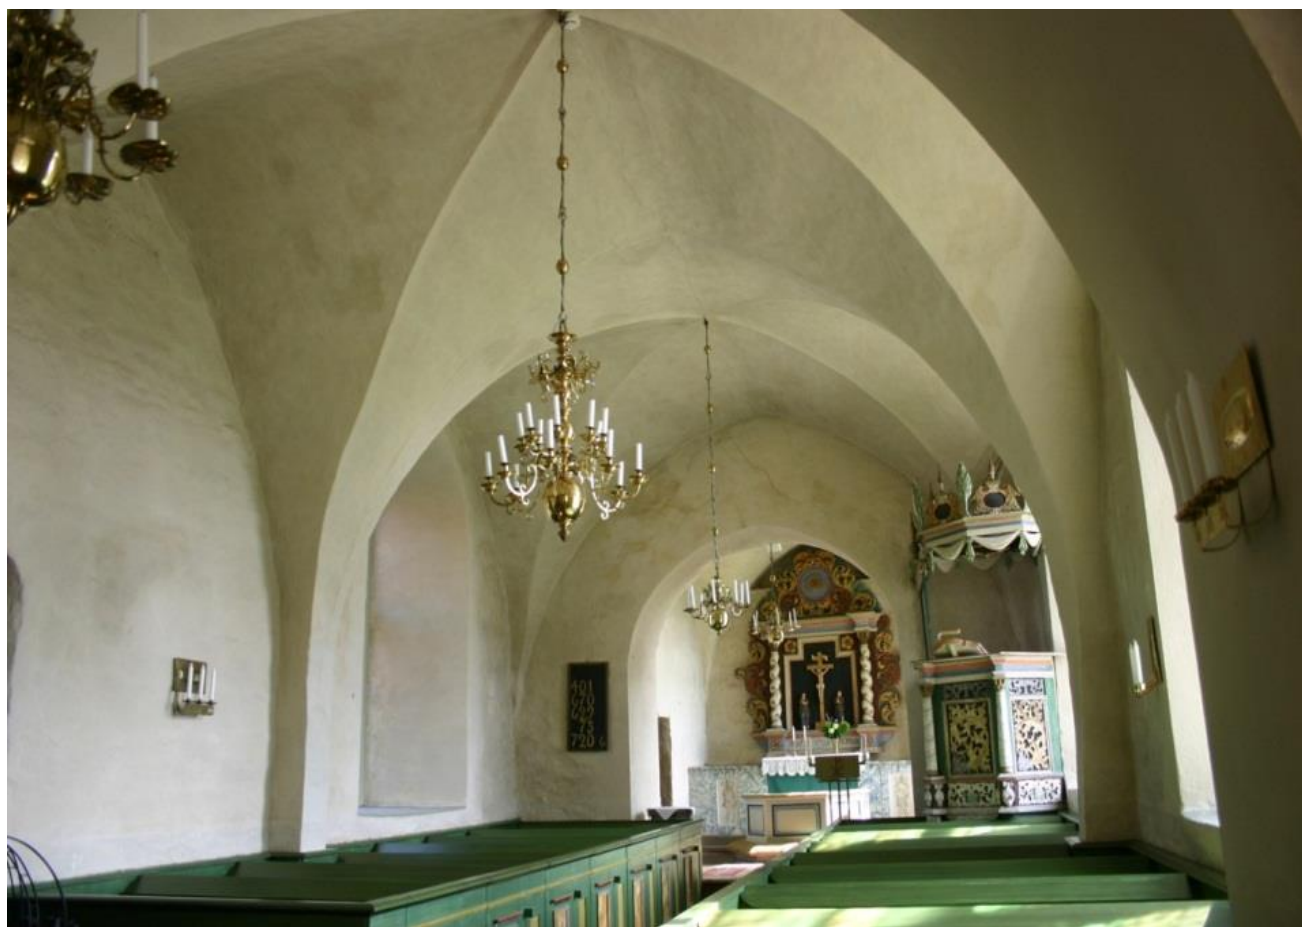
Figur 7.9. Kryssvalv i Marka kyrka.

KRYSSVALVETS grundform bildas av två lika höga cylinderformade ytor som möts i 90 grader och där delarna som ligger under skärningslinjen är borta. De diagonalt gående valvbågarna som bildas i vecket kallas för kryssbågar. Fördelen med ett kryssvalv är att det kan bäras upp av endast pelare i hörnen och kan därmed användas för att skapa öppna rum. I ett rakt kryssvalv har valvkuporna en rak skärningsform i hjässan och i ett bågformigt kryssvalv har valvkuporna en bågform. Kryssvalv kan vara stigande, vilket innebär att valvets hjässa ligger högre än de omgivande gördel- och sköldbågarnas hjässor, eller vara bröstformigt vilket innebär att valvets hjässa ligger lägre än de omgivande gördel- och sköldbågarnas hjässor. Kryssvalv kan vara mer eller mindre kupolformade vilket ibland benämns kupolformade valv eller tältvalv. Det innebär att de är kraftigt stigande. Grundformen för raka kryssvalv (som alltså inte är stigande, bröstformiga eller bågformigt) innebär att valvkapporna endast kröker i en riktning. Valvet består av formen av två raka korsande tunnvalv. Den geometrin är inte särskilt komplicerad även om den kan vara nog så besvärlig att mäta upp. Om kryssvalven däremot har någon annan form innebär det att valvkapporna blir krökta i två riktningar, se figurer 7.11 – 7.13, vilket ger en form som är betydligt svårare att beskriva geometriskt. Se figurer 7.9 – 7.13 för exempel på kryssvalv.

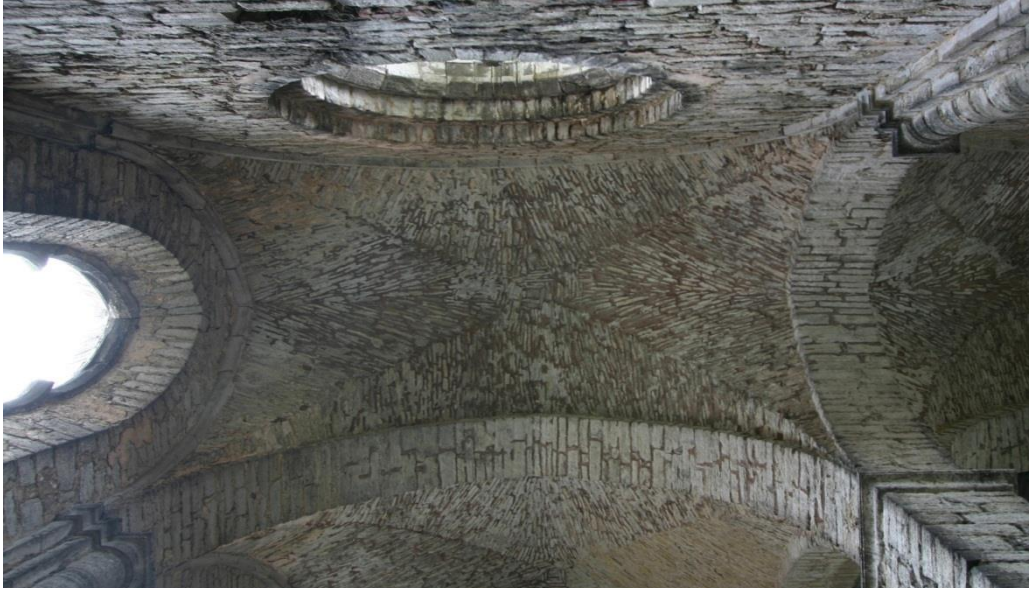
Figur 7.11. Kryssvalv över sidoskeppet i kyrkoruinen S:t Nicolai i Visby. Valvet är mycket stigande vilket innebär att valvkapporna i regel kröker i mer än en riktning.

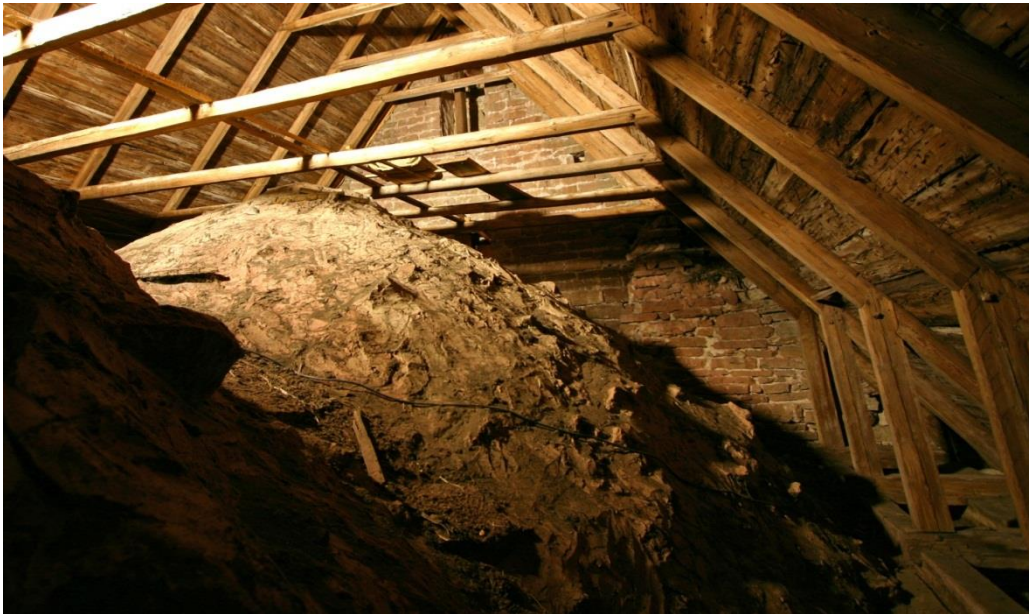
Figur 7.12. Ovansidan av kryssvalven över långhuset på Rogslösa kyrka i Östergötland. Valven är kupolformade och mycket stigande.

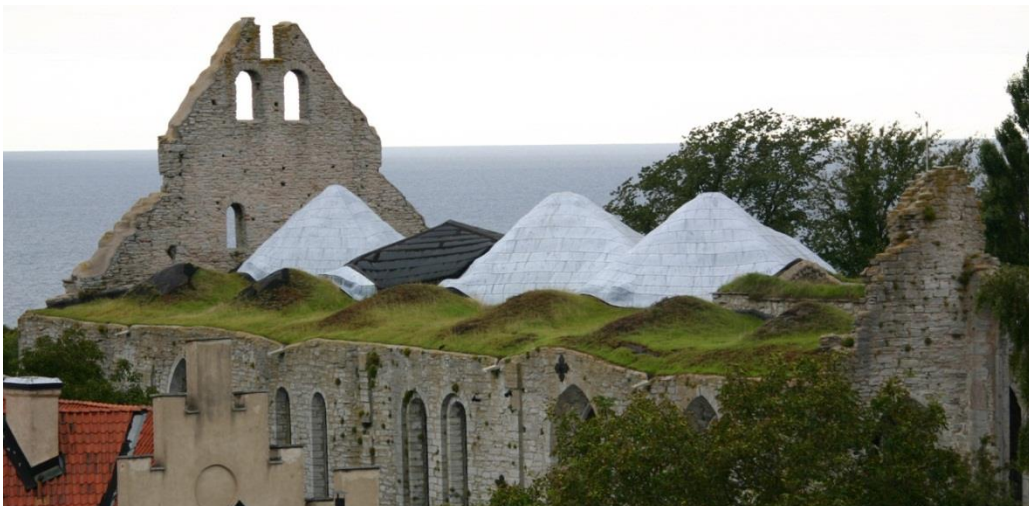
Figur 7.13. Valvens ovansida på kyrkoruinen S:t Nicolai i Visby. Valven är kupolformade och stigande.

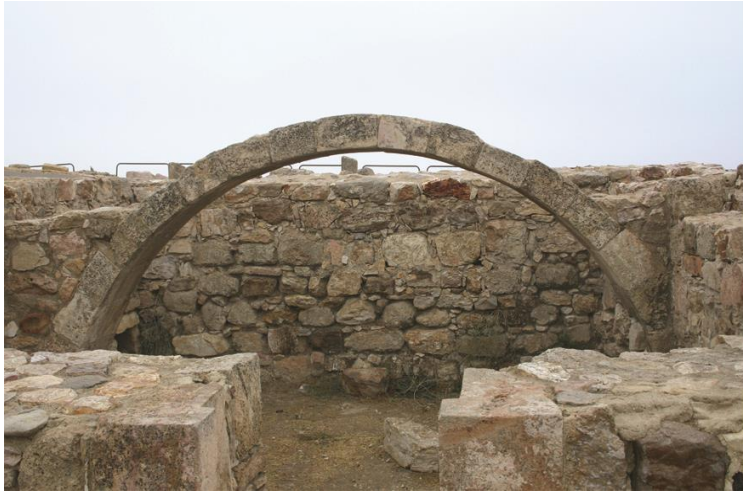
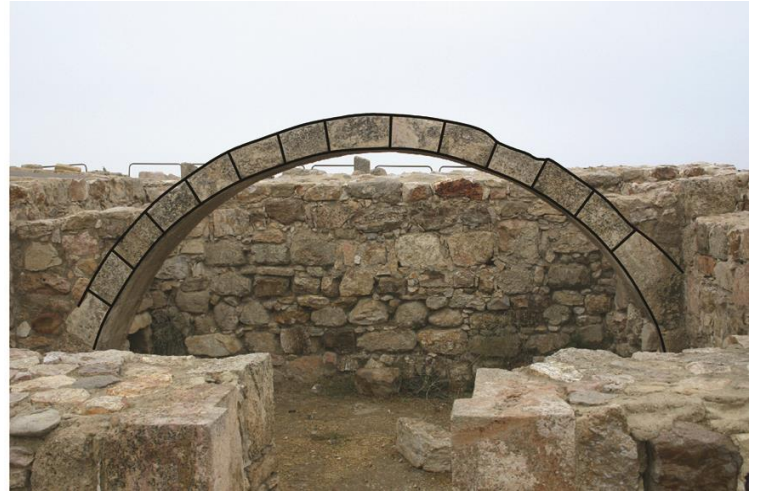
Figur 7.15. Exempel på valvbåge av sten där varje valvsten utgör en relativt stor del av hela bågen och kan därför användas för indelning av valvet i enheter. I figuren till höger är valvbågen indelad i enheter efter de enskilda valvstenarnas storlek.

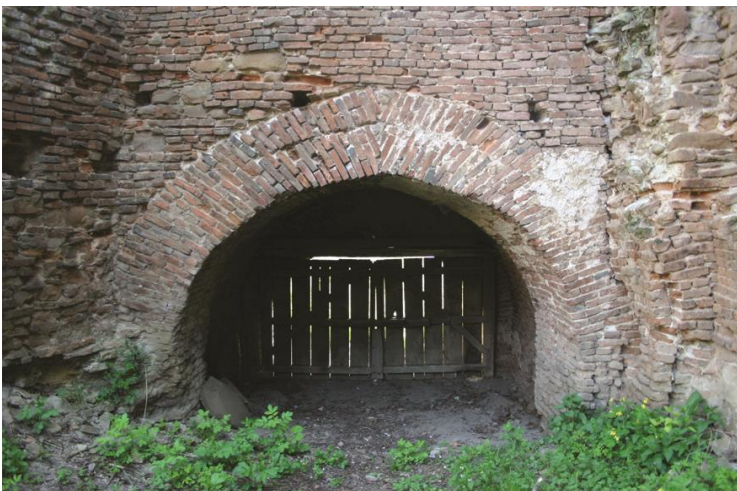
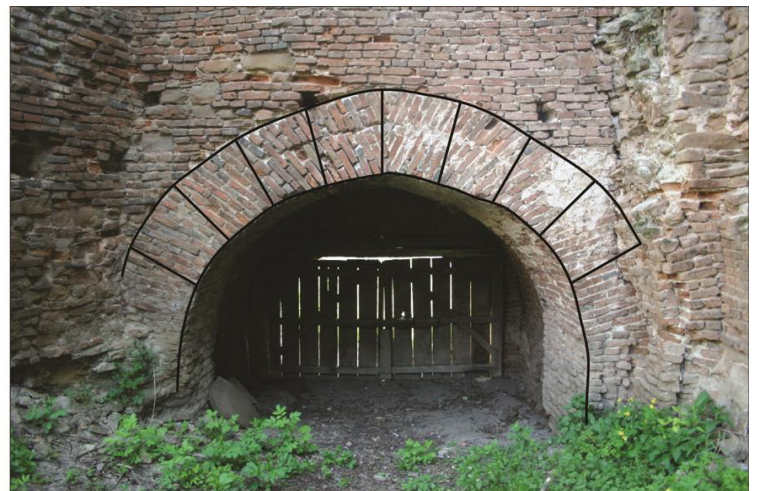
Figur 7.17. Valvbåge av tegel. De enskilda tegelstenarna utgör en mycket liten del av den totala bågens storlek. Det är inte rimligt att dela in konstruktionen i de enskilda stenarna utan murverket får betraktas som ett homogent material som delas in i geometriskt lämpliga enheter. Till exempel enligt figuren till höger.

I grafisk analys illustreras krafter i skala med pilar eller streck som anger kraftens storlek och riktning. Detta möjliggör att rita kraftpolygoner som illustrerar kraftfördelningen i en konstruktion (Allen & Zalewski 2010). Den huvudsakliga lasten i historiska murverkskonstruktioner är murverkets egentyngd. Egentyngden ges av materialets densitet och volym. Det innebär att den konstruktion som ska analyseras måste delas in i rimligt stora enheter (volymdelar) vars tyngdpunkt identifieras för att i tyngdpunkten kommer kraften från enhetens egentyngd att verka, se figur 7.16. Hur denna indelning i enheter görs bör anpassas efter det objekt som ska analyseras. I vissa fall vid mindre konstruktioner, som för bågen i figur 7.15, kan det vara lämpligt att låta varje enskild sten bli en enhet. I normala fall måste murverket betraktas som en homogen struktur och indelningen i enheter ske efter den totala geometrins form och en rimlig mängd enheter för att dels få ett bra resultat och dels få en rimlig arbetsbörda, se figur 7.17.

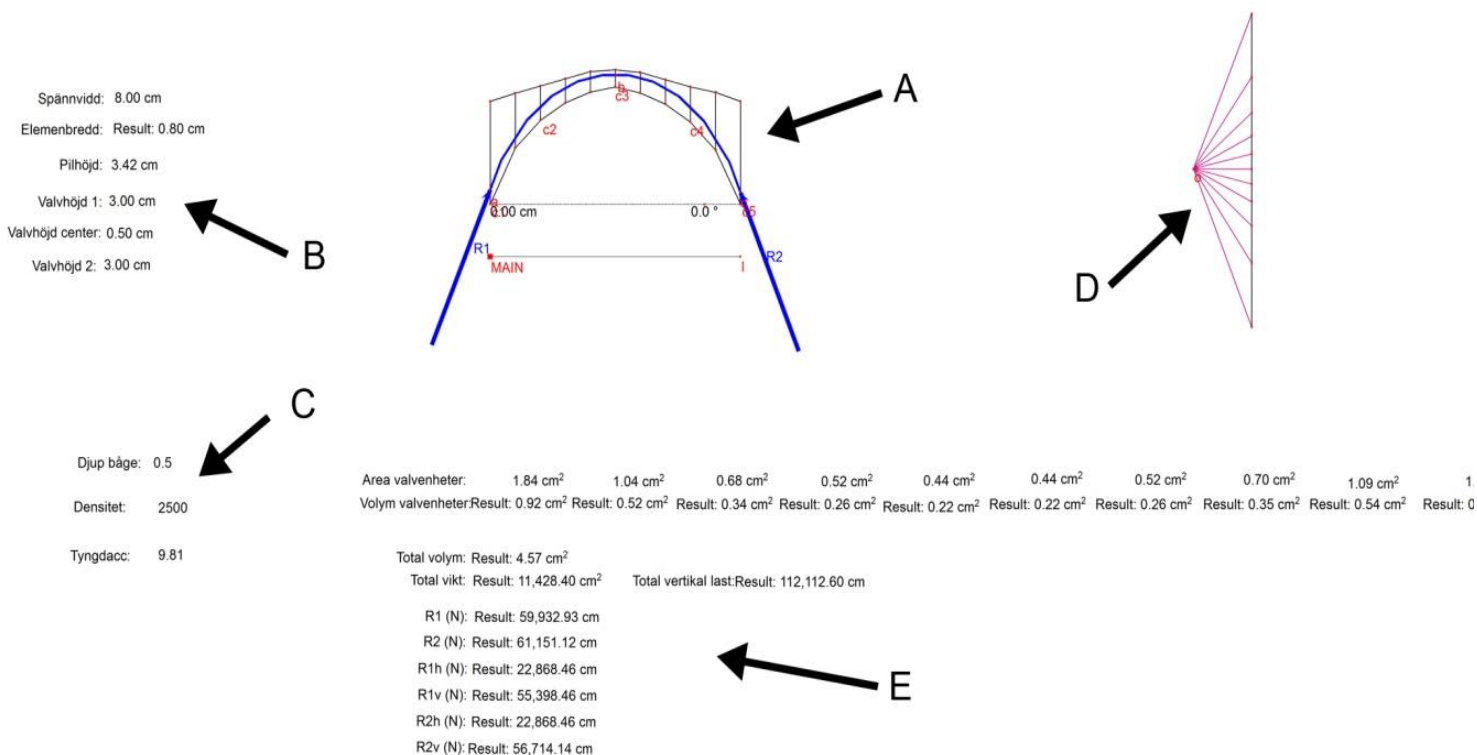
Figur 7.22. Analysfil för valvbågar mellan pelare eller väggpartier. A – geometrin som ställs in med kontrollpunkter. Trycklinjens placering kontrolleras genom tre punkter, vid varje anfang och vid bågens hjässa. B – Indata som ges av geometrin som ställs in vid A. C – indata för bågens djup, materialets densitet och tyngdaccelerationen. D – kraftpolygonen. E – De resulterande krafterna.

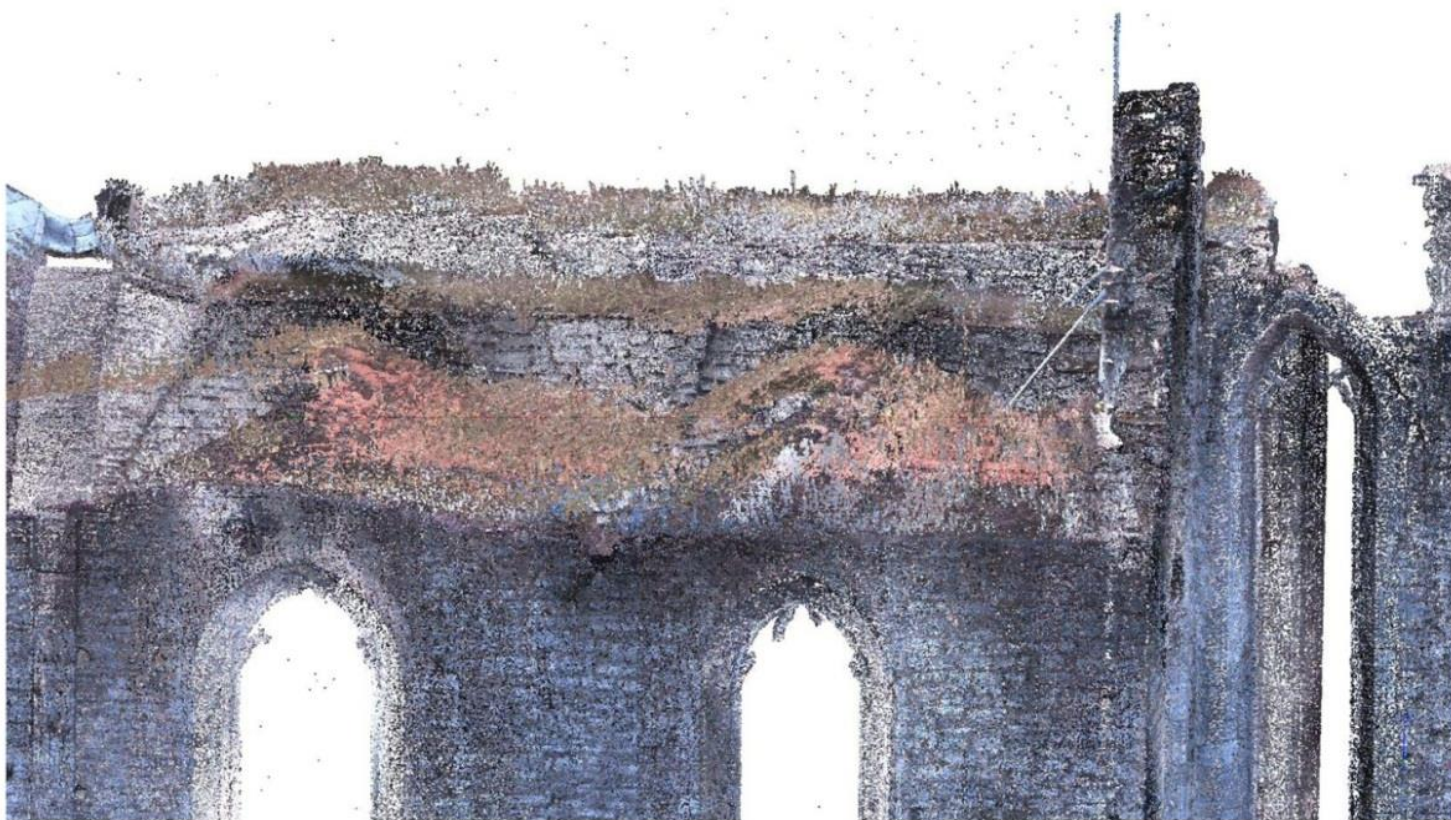
Figur 7.34. Figuren visar ett punktmoln från laserskanningen av S:t Nicolai som importerats till 3DReshaper. Punktmolnet har oklarheter där det växer gräs på ruinens ovensida.

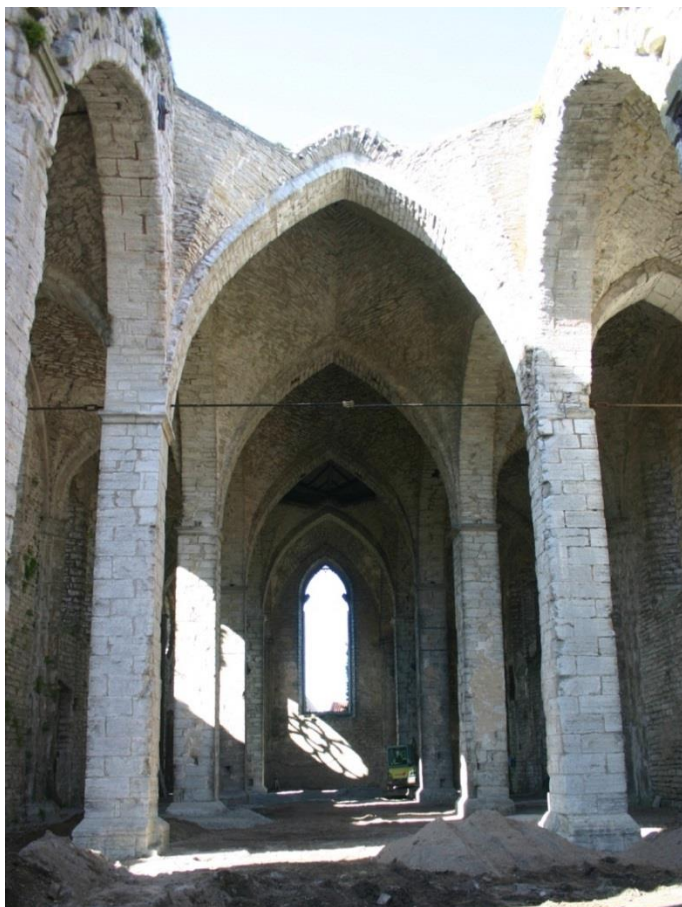
Figur 7.37. Fotot är taget från ruinens östra del, koret, åt väster. Det valv som saknas i bildens överkant är valv M5 som numera är övertäckt med ett nytt tak av trä och stål.

S:t Nicolai kyrkoruin består av ett treskeppigt långhus med sex travéer (valvenheter) och tio pelare, se planritningar i figur 7.36 och foto figur 7.37. I öster avslutas kyrkan med ett femkantigt utbyggt kor. I figur 7.36 redovisas beteckningar för byggnadens delar som valv och pelare och de delar av ruinen som saknar valv idag. Dessa beteckningar används i fortsättningen för orientering i byggnaden. Valv M2, M5, M6 och M7 saknas idag. Hålet där valv M2 tidigare fanns är idag täckt med ett trätak och där valv M5 fanns är ett nytt tak monterat.

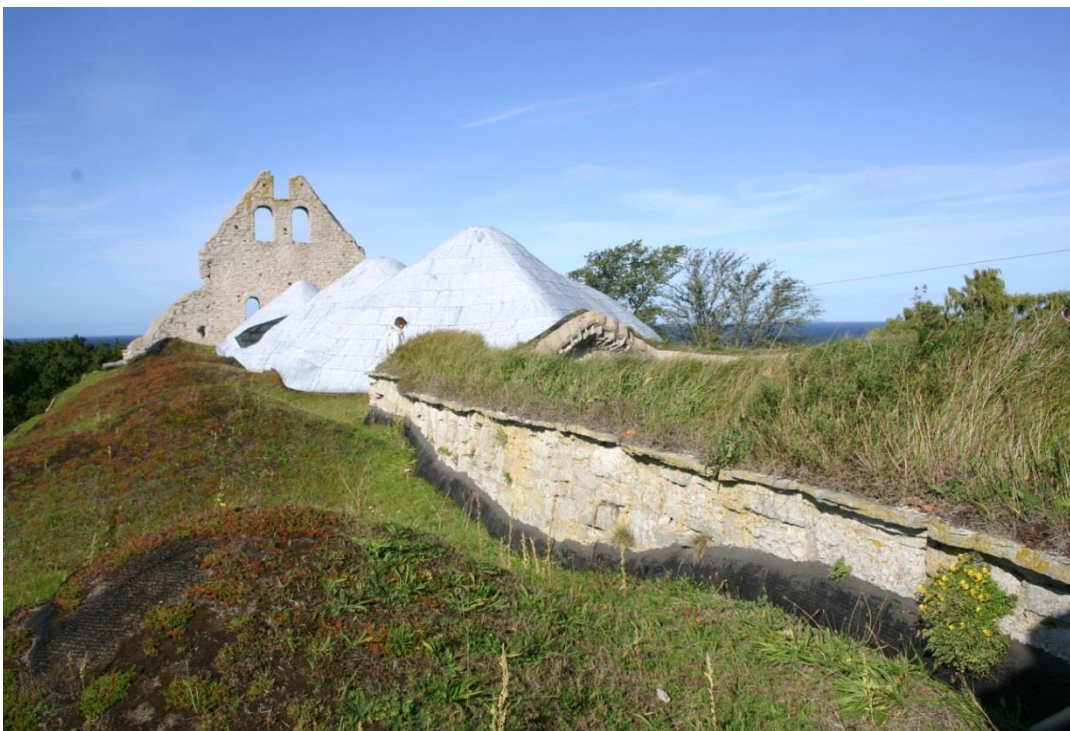
Figur 7.38. Valvens ovansida. Fotot är taget längst i öster mot väster. Till höger i bilden är området där det idag saknas stenvalv och där ett nytt tak av trä och stål finns idag. Fotot visar också att mittvalven är betydligt högre än sidovalven och att valven är tydligt kupolformade vilket innebär att deras hjässa ligger högre än gördel- och sköldbågarnas hjässor.

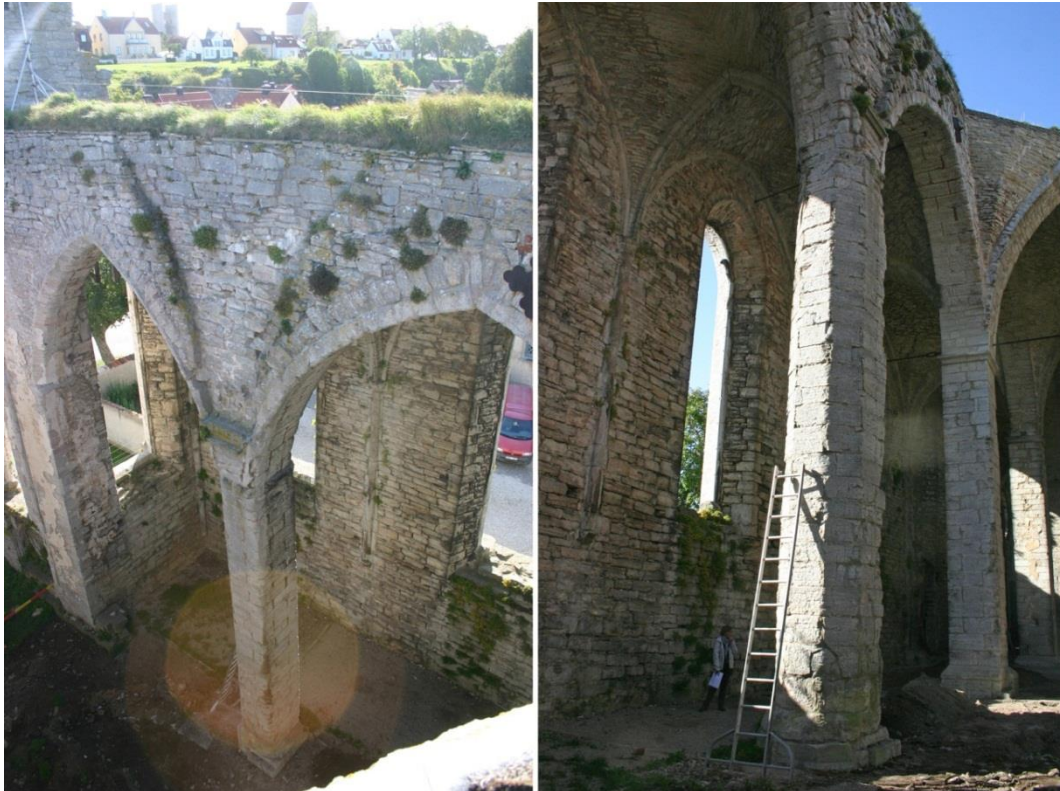
Figur 7.39. Pelare C6. Pelare C6 och B6 har avfasade hörn mot öster.
