BRUK AV RUINER

KULTURARV, KONSTRUKTION, KALKBRUK,
KOMFORT & KALSONGER

Rapport Ruinprojektet – Statik, Mur, Komfort
Red. Kristin Balksten & Ulrika Mebus

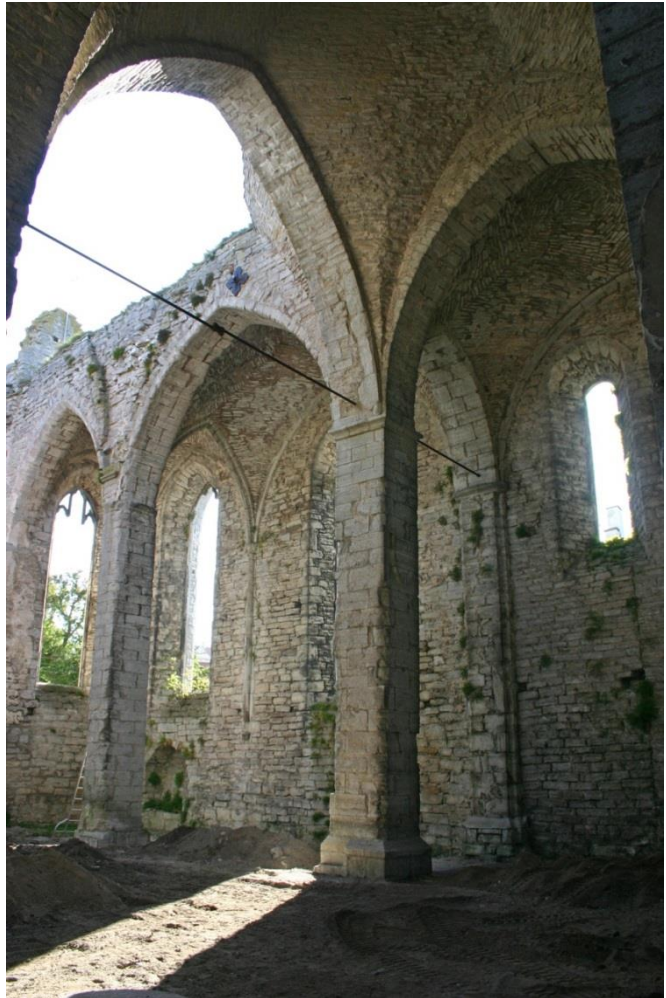
Figur 7.42. Pelare C5 med dragstag.

Pelare C5 har liksom ruinens övriga pelare utom C6 och B6 en fyrkantig planform, se figur 7.42. Krafterna som ska föras ner i pelare C5 kan delas in efter samma mönster som för pelare C6 ovan. I figur 7.43 redovisas ungefärligt det område av ruinen som bärs upp av pelare C5. Lasten som ska föras ner i pelaren utgörs dels av vertikal last från murverkets egentygnd inom området markerat i figur 7.43 och dels av horisontella uttryckningskrafter från valv S4, S5 och valv M4 samt gördel- och sköldbågarna som möter pelaren. De horisontella krafterna tar till stora delar ut varandra.

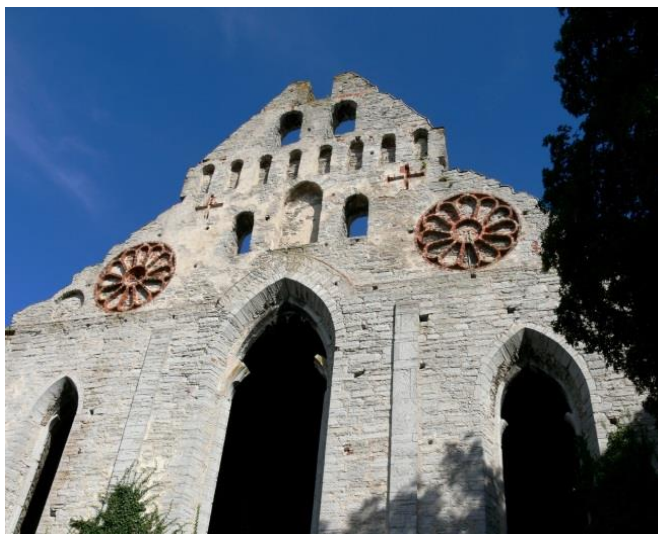
Bild 8.1 Fönsteröppningarna i västra gaveln, S:t Nicolai

I ruinens västra gavel finns tre stora fönsteröppningar, se bild 8.1. Den största har en area som är mer än 30 m². I den södra långsidan finns ett antal fönsteröppningar varav den västra öppningen är belägen i höjd med scenens främre del. Öppningarnas nedre kant är 4 m ovanför marknivå och ca 2,5 m ovanför scenen.

Då den förhärskande vindriktningen är från sydväst är dessa stora öppningar en kraftigt bidragande orsak till luftrörelserna i ruinen.

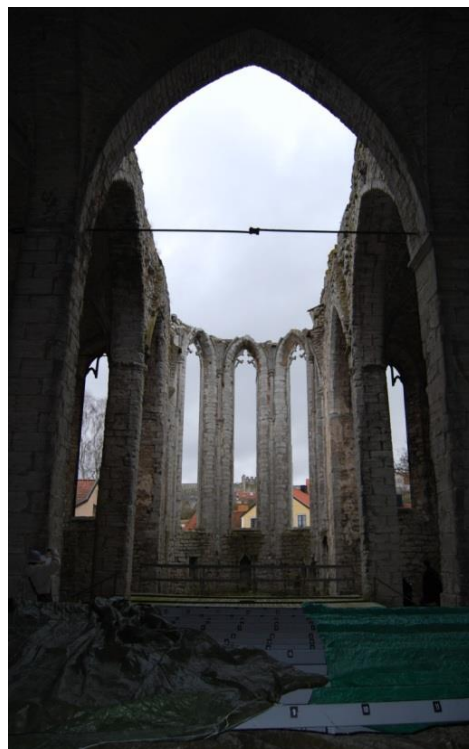
Bild 8.2 Hålet i taket på ruinens östra sida.

I Ruinens östra del, över det gamla koret, är valven nedrasade sedan länge. Se bild 8.2 nedan. Öppningen i taket kan orsaka s.k. ejetektorverkan, dvs. att vinden som drar förbi hålet skapar ett undertryck som suger ut luft genom hålet. Luftrörelsen i ruinen förstärks ytterligare genom att vinden, som ofta kommer från sydväst, skapar ett övertryck på ruinens västra sida. Det här innebär att det ofta är kraftigare luftrörelser inne i ruinen än utomhus

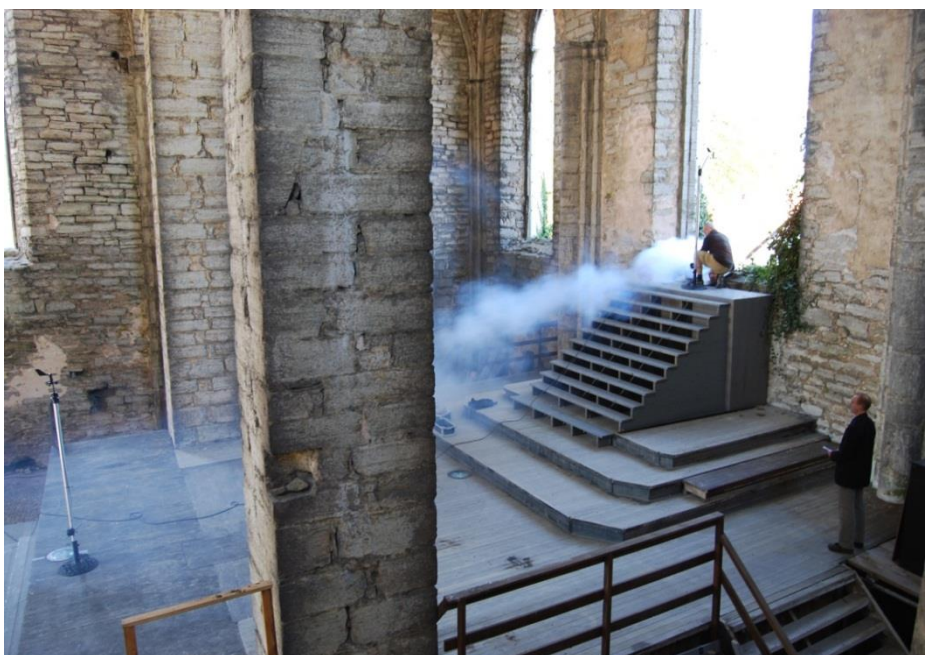
Bild 8.4 Längre fram på scenen är den västliga luftrörelsen fortfarande stark. Försök med rök i maj 2010.

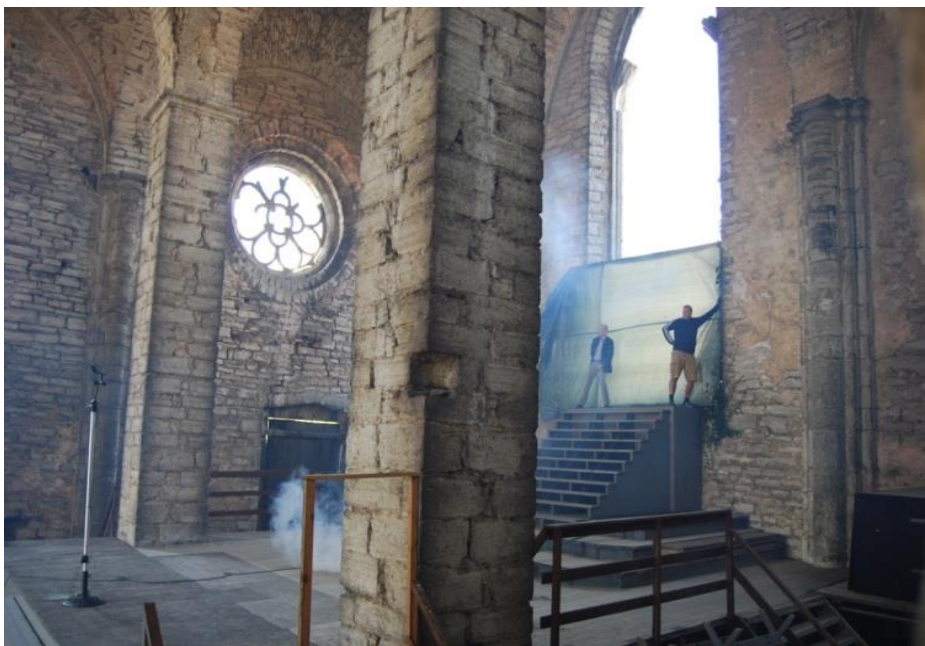
Bild 8.5. Vindavskärmningen täckte cirka 1/3 av fönsterytan.

För få ett grepp om hur olika insatser påverkar luftrörelserna monterades en presenning provisoriskt i det stora fönstret mot väst. Den täckte cirka en tredjedel av fönsterytan, se bild 8.5.

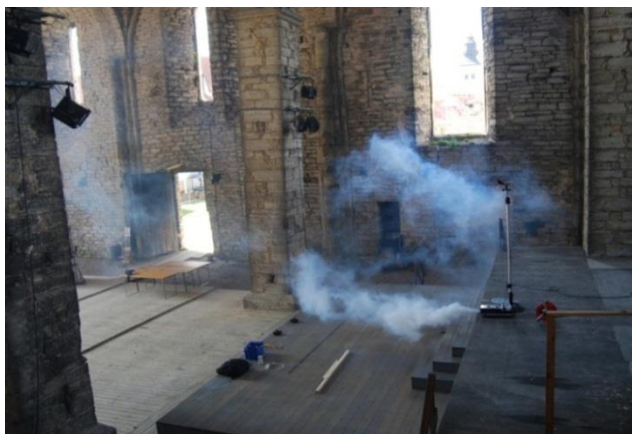
Bild 8.6 Röken avstannar en bit från rökgeneratoren och stiger sedan sakta upp.

Vindavskärmningen gav en mycket tydlig effekt, se bild 8.6 och 8.7. Den axiella, längsgående komponenten av luftrörelserna försvann nästan helt, trots att vinden tilltog under försöket. Den kraftiga turbulensen försvann. Effekten är märkbar i större delen av ruinen ända fram till koret.

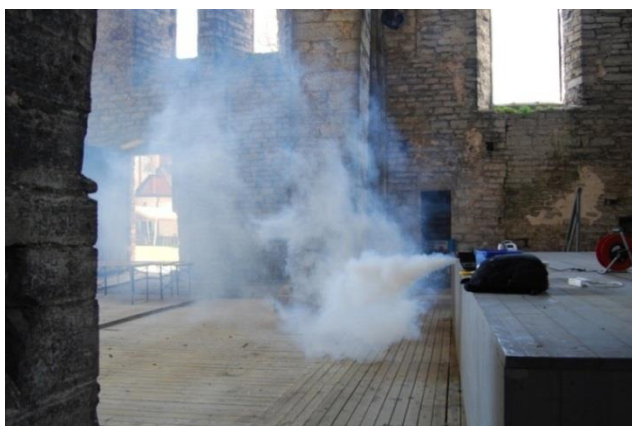
Bild 8.7 Trots en kraftig vind i västlig riktning rör sig luften sakta mot söder.

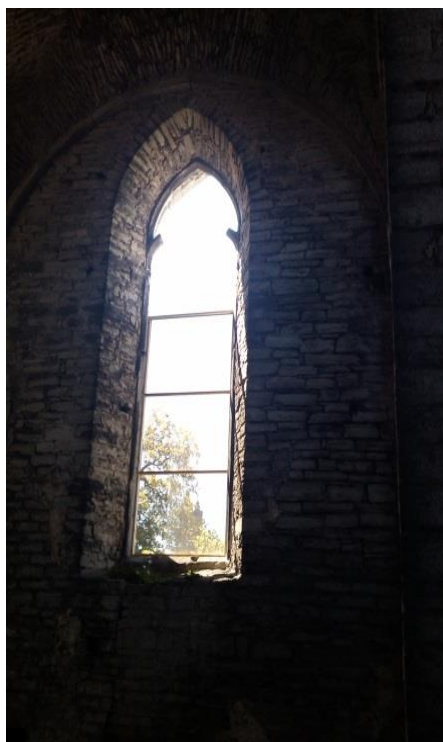
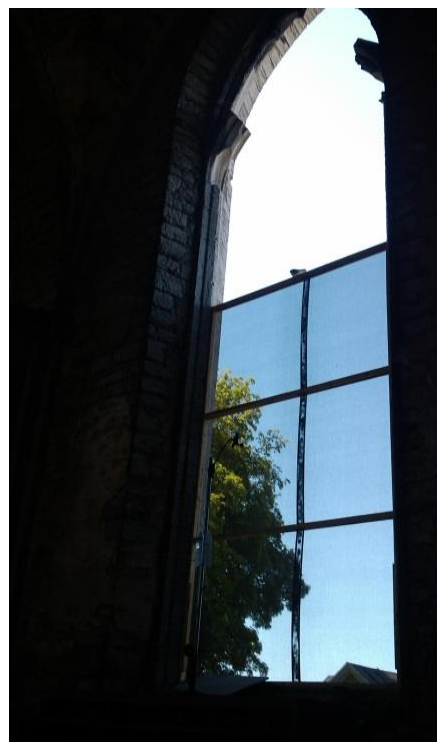
Bild 8.8-8.10 Vindnäten monterade i fönsteröppningarna.

Samtliga tre öppningar finns i det sydvästra hörnet av ruinen. Två nät i de två största öppningarna på västra gaveln samt ett nät i en öppning på den södra långsidan. Vindnäten täckte ca 60 % av öppningarna se bilder nedan.
