Arbetsmöte Kiviksgraven 5 november 2001

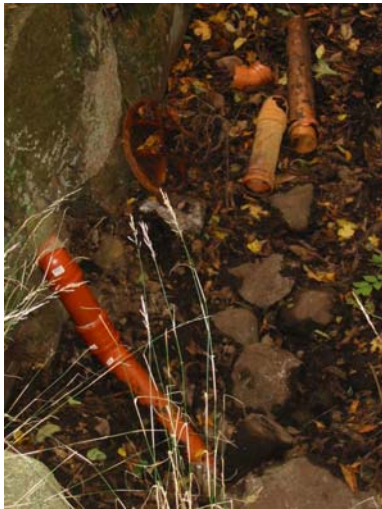
Avloppsdräneringen

Det trasiga avloppsröret från grannens jordbruksmark är numera utbytt av VVS:aren Jerker Fritjoff. Dräneringen fungerar nu bra efter att en rotklump stor som en fotboll tagits bort från mynningen i dräneringsbrunnen. Vid ett tidigare tillfälle gjorde undertecknad ett rensningsarbete i brunnen, rensade fram brunnen och tog bort rotknölen som växte i avloppsrörets mynning. Samtidigt togs rötter bort på muren bakom som hade orsakat igentäppningen. Dessutom lades raserade stenar upp och säkrades på stemmuren vid dräneringen. Dessutom klipptes sly bort med hjälp av sekator utmed hela södersidan vid Sågamöllan.

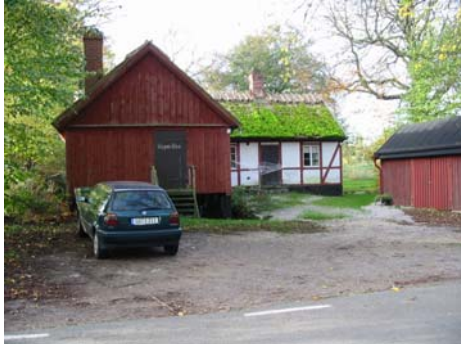
Enligt Dan Billgren är jobbet tungt men går bra. De är nöjda med sin insats. För att köra bort grästorven används vanlig bondtraktor och vagnen står i höjd med gången. På vissa håll har traktordäcken skurit ned i leran men det är inga omfattande skador utan detta lär läka till nästa säsong.

Påpekade att ytterligare humus måste avlägsnas samt borttagning av vissa rotmattnor samt rötter. Entreprenören hade planerat att gå över röset ytterligare en gång.
