## Fältdagbok Visingsborgs slottsruin 2001-10-15

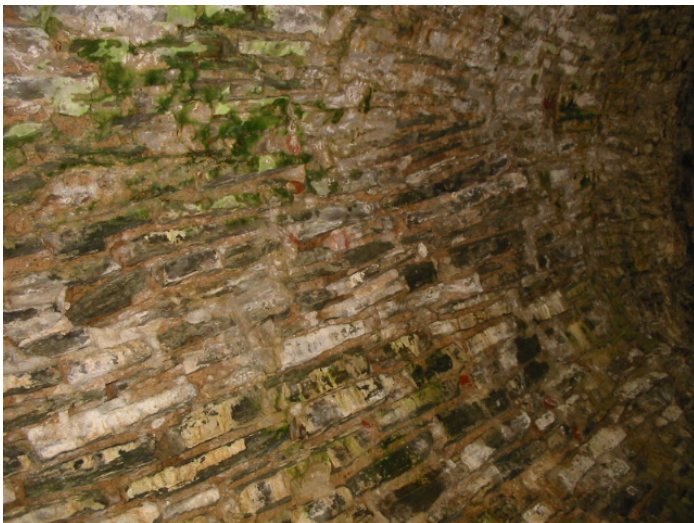
personskador. En senare partiell inhägnad diskuterades. Störst risk för personskador är i genomgången.

Tord Anderssons förslag är att täcka vittrade delar med offerputs för att förhindra skaderisken för besökarna. En direkt inhägning av ruinen görs för att undvika

Det som direkt medför omedelbara problem i ruinen är det regnvatten som bryter ned och eroderar byggnadens konstruktion. En prioriterad åtgärd är att försöka minimera och fördröja denna nedbrytning så snart som möjligt. En bättre dränering behövs på murens insida, speciellt på östra sidan där vattnet bryter ned genomgången och källarutrymmena där rasrisken är så akut.
