Dokumentationsprocesser och metoder inom kalkmålerikonservering

SLUTRAPPORT

Forsknings- och utvecklingsprojekt (FoU)

2005-06-07

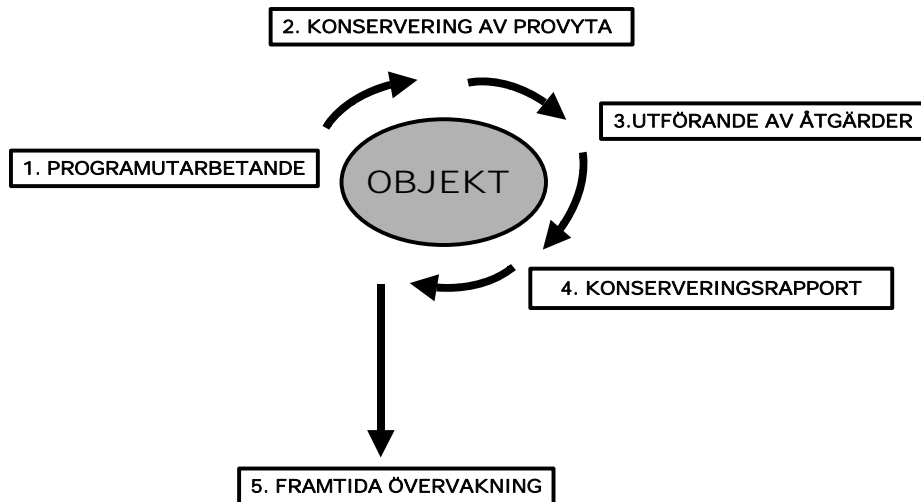
Fig. 1: Figuren visar konserveringsprocessens fem faser.

Processen⁵⁰ kan delas in i fem faser enligt figuren ovan. Fas 1 är programskedet då den konserveringstekniska förundersökningen utförs. Den konserveringstekniska förundersökningen resulterar i ett konserveringsprogram. Fas 2 är konservering av provyta samt eventuellt en revidering av konserveringsprogrammet. Fas 2 kan också ingå som en del i förundersökningen. Under fas 3 omsätts konserveringsprogrammet praktiskt på objektet och utförda åtgärder dokumenteras parallellt. Under fas 4 sammanställs en konserveringsrapport som bygger på den åtgärdsdokumentation som genomfördes i fas 3. Den femte och sista fasen är den framtida övervakningen av objektet och konserveringsåtgärdernas långsiktiga verkan. Denna uppföljning sker med hjälp av de dokumentationshandlingar som fas 1-4 resulterade i.

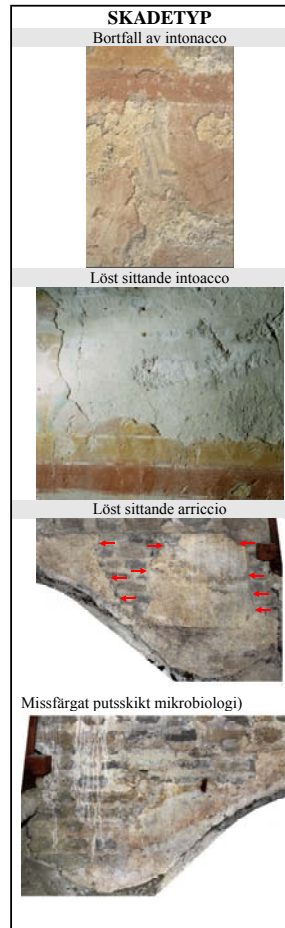
Fig. 5: Del av skadekatalogen för kormålningarna. Detaljfotografierna visar de skador som finns. Dessa skadors fördelning har även lokaliserats med hjälp av kartering.

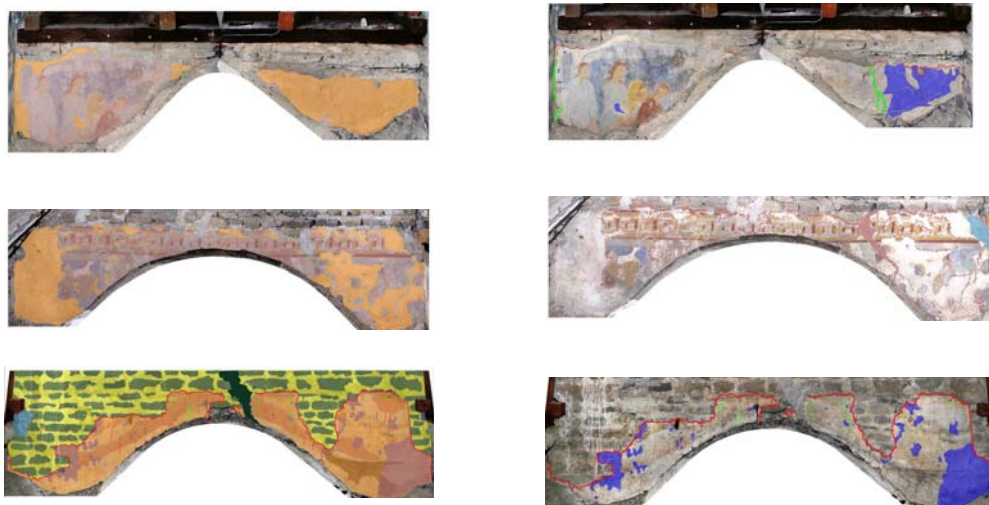
Fig. 7: Den vänstra spalten med bilderna visar att stora delar av intonacon har fallit bort. Små rester efter intonaco på västväggen tyder på att även den kan ha varit bemålad. Sprickor och lösa intonacokanter där intonacon är på väg att spjälkas bort förekommer på östväggen samt sydväggen.

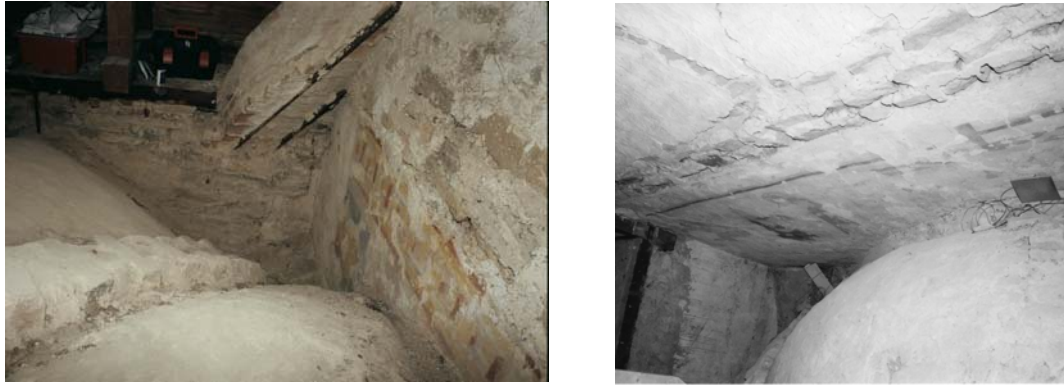
Fig. 8: Den vänstra bilden visar hur en fotografering av korets östvägg ser ut innan rektifieringen. En fotografering där man tar fotografiet rakt framifrån är omöjligt, då valvet i denna vinkel skymmer stora delar av motivet. Den högra bilden visar en del av långhusväggen, sett utifrån det perspektiv besökare ser målningen på långhusvinden i dag.

För att få en bild av var kalkmålningarnas skadorna befinner sig, om de är aktiva eller stabla behövs översiktsfotografier⁶⁹ som visar varje väggs skador och motiv. Vid fotografering av kyrkorum (väggar) sker fotograferingen ofta i ett s.k. ”grodperspektiv”. Vid fotografering i detta perspektiv uppstår vinkelfel som gör att skadorna inte återbildas skalenligt. På fallstudien skedde fotograferingen omvänt; ur ett fågelperspektiv. Detta gav upphov till grova perspektivförskjutningar. Motiv och skador avbildades med för stora vinkelfel och en bedömning av skadorna var därför svår. Därför framställdes rektifierade karteringsunderlag.

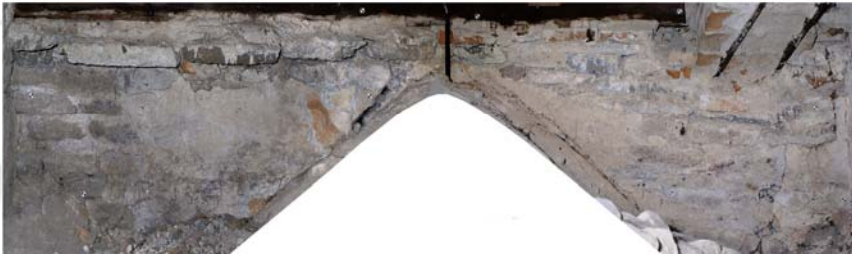
Fig. 12: Rektifierat fotomontage av nordväggens tillstånd i 2004. Foto: Fokus GmbH Leipzig.

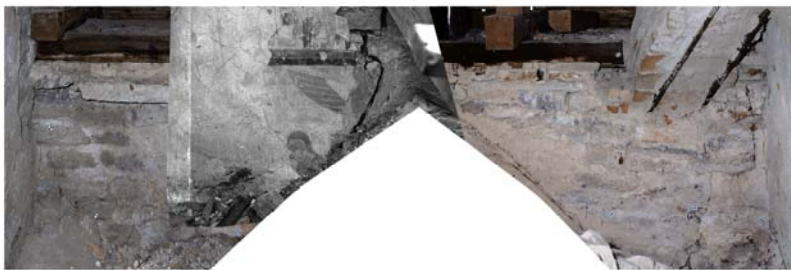
Fig. 13: Murverket/bakgrunden är det rektifierat fotomontage av norrväggens tillstånd 2004. Ovanpå detta ligger ett rektifierat arkivfoto (ATA) från 1900. Denna överlagring visar förlusten av måleriskikt som skedde då väggarna sänktes 1901.

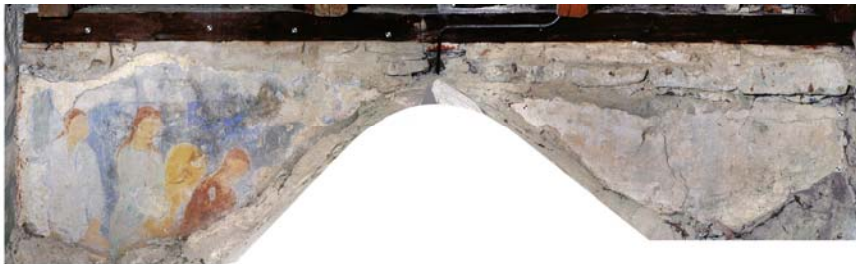
Fig. 14: Rektifierat fotomontage av sydväggens tillstånd i 2004. Foto: Fokus GmbH Leipzig.

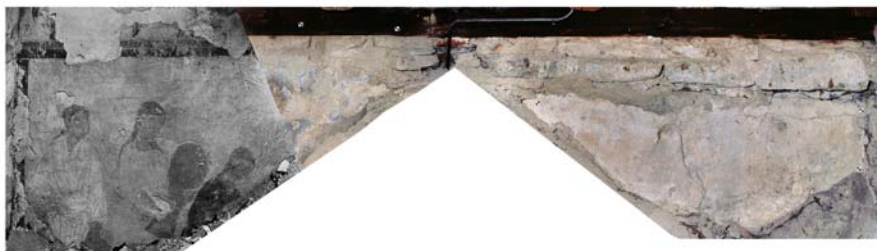
Fig. 15: Murverket/bakgrunden är det rektifierade fotomontage av sydväggens tillstånd 2004. Ovanpå detta ligger ett rektifierat arkivfoto (ATA) från 1900. Denna överlagring visar förlusten av måleri som skedde då väggarna sänktes 1901.

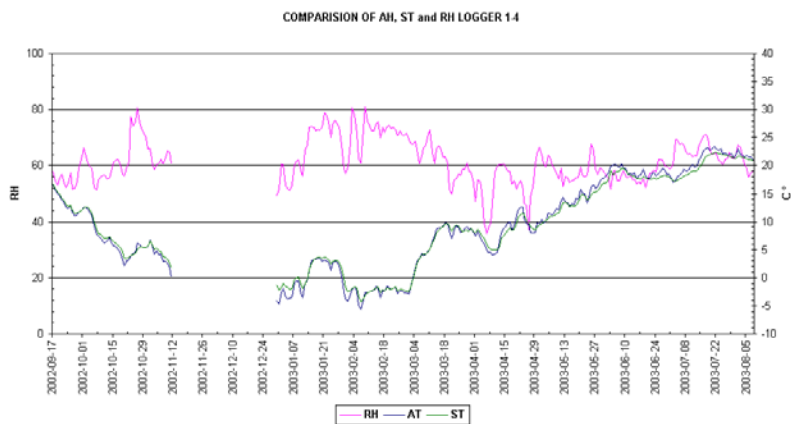
Diagram 1: Diagrammet visar den hur relativa luftfuktigheten (RH), lufttemperaturen (LT) och utempraturen (YT) följer varandra. Detta gäller för östväggen ovanför långhusvalvet.

Klimatet på långhusvinden mätes med fyra dataloggar. Tre av dessa var topografiskt fördelade över östväggen medan den fjärde registrerade klimatet i långhuset västra del.⁸⁸ Utomhusklimatet mättes inte direkt utanför byggnaden utan värdena erhöles från SMHI's väderstation i Malmslätt.⁸⁹ Utifrån mätvärdena från den relativa fuktigheten (RF) och lufttemperaturen (LT) räknades den absoluta fuktigheten (AF) och kondenspunktstemperaturen (KPT) fram. Värdena från klimatmätningens olika parametrar utvärderades med hjälp av MS Access.⁹⁰

Under ett år förekommer flera frostperioderna ovanför valven. Även mikroklimatet vid målningens yta visade på upprepade cykler under 0° C. Inga extrema temperaturväxlingar förekommer och frostperioderna varar i upp till ca 3 veckor. Detta utesluter att putsens spjälkning skulle kunna sättas i samband med att fukt i putsstrukturen fryser med täta tidsintervaller. Den absoluta fuktigheten är inte hög under perioden innan frosten inträder vilket bekräftar att risken för sprängverkan av putsens struktur är låg.

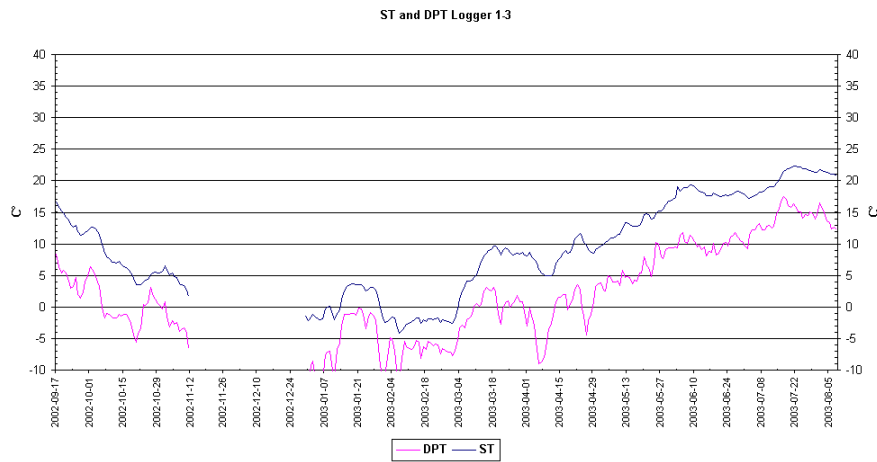
Diagram 2: Diagrammet visar att ytemperaturen (ST) inte överskrider kondenspunktstemperaturen (DPT).

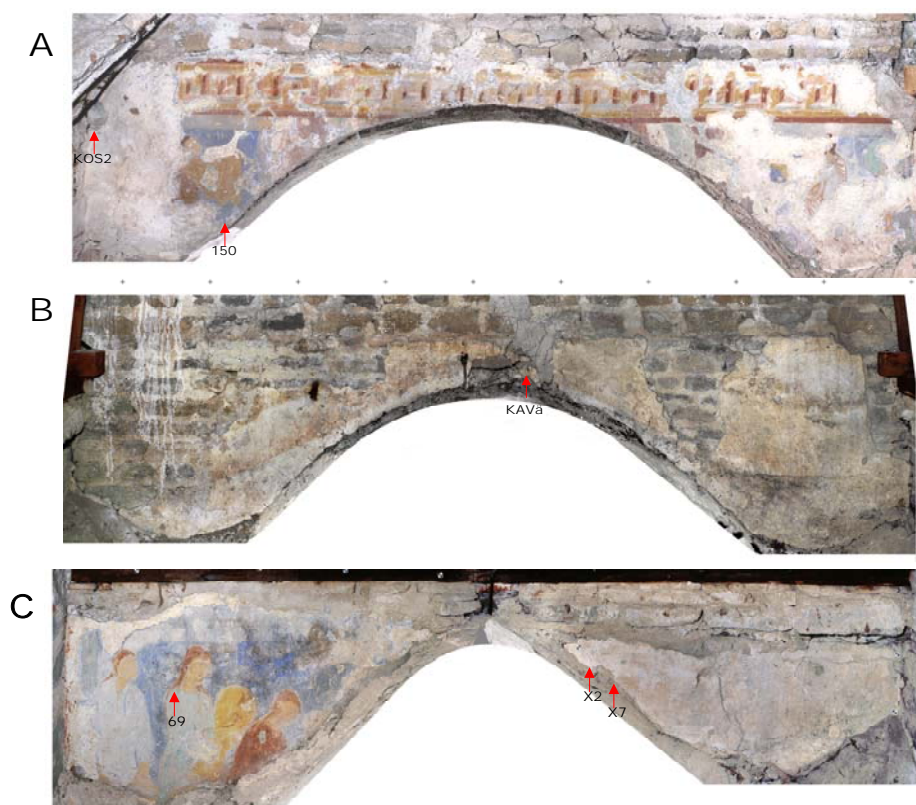
Fig. 16: Provtagningsställena för materialanalyserna. Foto: Fokus GmbH Leipzig.

De observerade skadorna listades i en skadekatalog. Varje, för sammanhanget relevant, fenomen⁷⁸ karterades först in manuellt på transparent ritfilm. För att faställa måleriets uppbyggnad och få kompletterande bevis till de visuella spår som registrerats beträffande måleriteknik valdes relevanta provtagningsställen ut vilka även de karterades in (se fig. 16).

Med hänsyn till objektets kulturhistoriska värde⁹² eftersträvades ett minimum av ingrepp i originalmaterialet. Minsta möjliga provmängd avlägsnades från områden där putsen alternativt färgskiktet var skadat. Totalt avlägsnades fem materialprover⁹³ från de fyra väggarna ovanför korvalvet.

⁹³ Från arricion avlägsnades 2st 1cm² stora prover för Hg-mätning och PolMi. Från dessa två prov avlägsnades ca 0,2 g för FT-IR och SEM/EDX. Intonaccoprovet omfattade ca 2x2mm. De två pigmentproverna (grönt och blått) omfattade ca 0,1 mm.

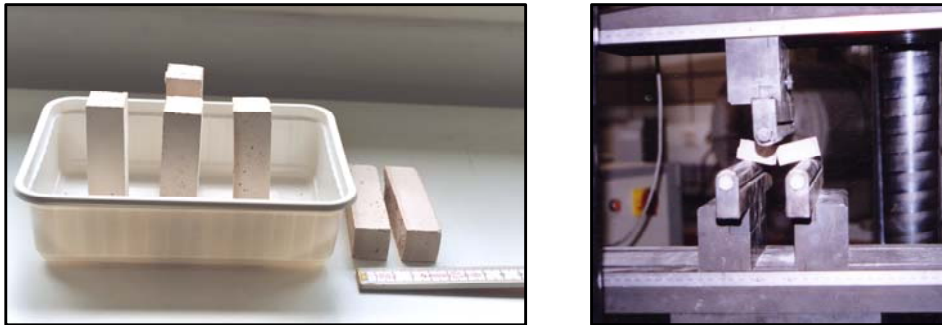
Fig. 17: Provkropparna som motsvarar originalputsens (arriccions) materialegenskaper. Bilden till vänster visar de fukttekniska testerna (vattenupptagningsförmågan). Bilden till höger visar hur de mekaniska egenskaperna provas i en tryckpress.

Originalputsens (prov KAVä) analyserades först med mikroskopering och punkträkning, vilket visade vilken typ av kalk och ballast som använts samt arriccions ballandningsförhållanden. Analys av putsens mekaniska värden kräver större provmängder än vad som var möjligt att avlägsna från detta objekt. För att få en indikation om originalputsens mekaniska egenskaper tillverkades i detta fall istället provkroppar, s.k. referensprismor, enligt putsanalysernas resultat.⁹⁴ Efter att provkropparna (80x20x20mm) hade karbonatiserat testades dess tryck och böjhållfasthet, vattenupptagningsförmåga och porositet (enligt DIN-norm).

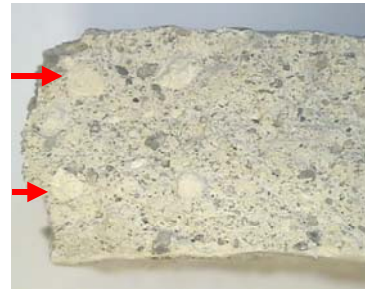
Fig. 19: Kalkklumpar i arriccion, vilket tyder på att stuksläckningsmetoden har använts.

I den 1,5 cm tjocka arriccion observerades en stor mängd kalkklumpar med en storlek upp till 0,75 mm, vilket tyder på att stuksläckningsmetoden har använts. Arriccions puts består av mikrokristallin kalk. I kalken kunde en mindre andel hydrauliska faser urskiljas (ca 1 vol % av bindemedlet).⁹⁵

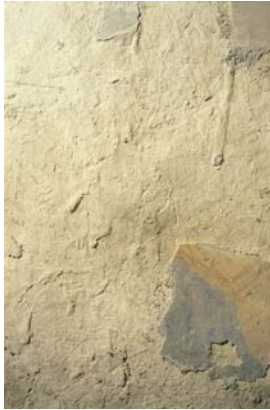
Fig. 21: Omfattande bortfall av intonaco visar tydliga rinnspår i kalkskiktet.

Mellan arriccio och intonaco ligger ett 0,6 mm tjockt kalkskikt (som är påförd i två lager), i dessa kalkskikt finns ingen ballast (se fig. 20). Detta kalkskikt är synligt i områden där intonacon har fallit bort (se fig. 21). Den 1 mm tjocka intonacon påfördes arriccion efter att kalkskiktet (se skikt nr 4, i fig. 18) hade stelnat. Att så är fallet tyder de rinnspår som finns i kalkskiktets yta på (se fig. 21). Det finns i sydöstra hörnet rester efter en röd färg (sinopia?) i form av ett 3 cm brett streck som målats direkt på kalkskiktet. Detta är synligt där intonacon har fallit bort eller skadats. Ovanpå slamningen observerades gipsutfällningar samt calciumoxalat.¹⁰²

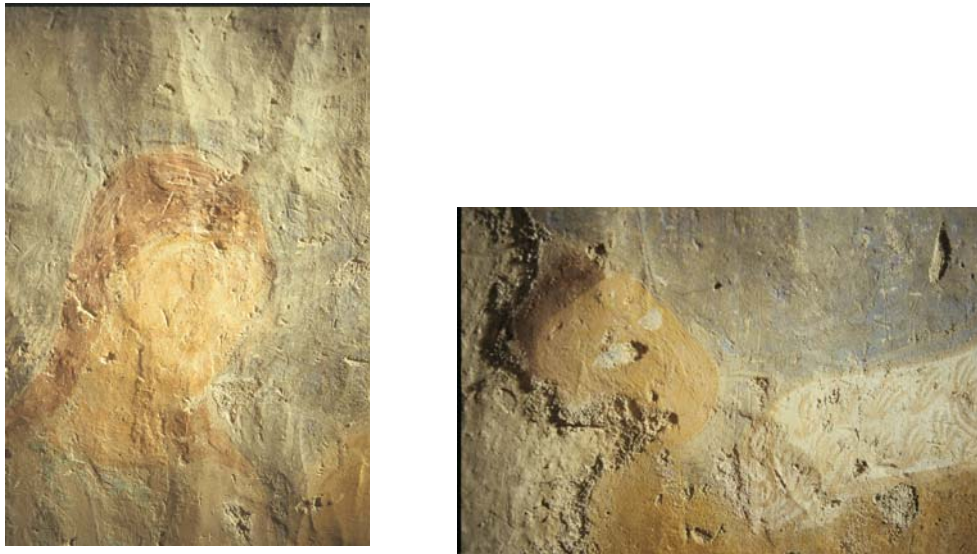
Fig. 23: Bilden till vänster visar en putsskarv i intonacon som löper genom figurens ansikte. Verktygsspår i intonacon är tydliga i kalkmålningens yta, liksom den pastosa karaktär klakgrunderingen har. I båda bilderna ovan syns idag enbart det freskalt bundna färgskikten. Samliga ansiktsdetaljer och modelleringar finns inte bevarade. Den högra bildens bakgrund visar den intensiva blå färgen men en underliggande veneda.

Spår som bevisar att inotaccon har påförts i portioner¹⁰³ kunde observeras (se skarv i mitten av fig. 23, t.v.). Tydliga spår efter ett metallverktyg som används för att glätta intonacon återfanns. Denna väggmålning utfördes i en blandteknik¹⁰⁴, där de freskalt bundna skikten dominerar.
