## Mötesanteckningar Visby Ringmur

### Antikvariska principer för återuppbyggnad

## Visby Ringmur (RAÄ Visby 105:1)

### Underlag inför antikvariskt ställningstagande avseende återuppbyggnad av rasat parti

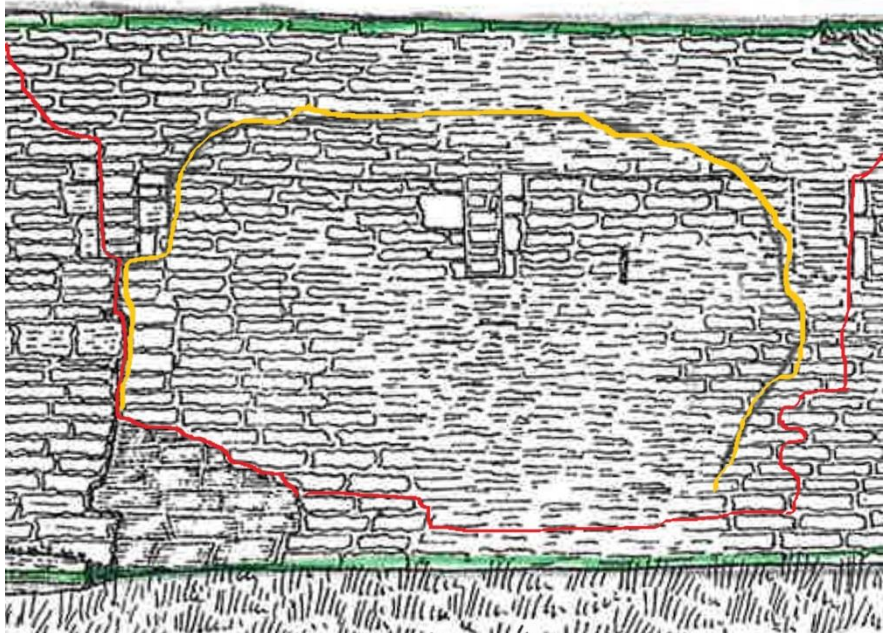
**Mur 38 med raset inritat (gul linje) och de partier som är nerplockade (röd linje).  
Efter Eckhoff/Janse**

Del av Visby Ringmur, murparti 38 strax norr om österport, rasade i februari 2012. Raset skedde på ett så komplext vis att man var tvungen att plocka ner ytterligare mur för att kunna återuppbygga partiet. Detta skedde under 2013, utförare var Byggnadshyttan på Gotland under ledning av tekn.dr. Carl Thelin, Tyréns och tekn.dr. Kristin Balksten, Uppsala Universitet (UU).
