Gotlands runinskrifter 3

Hejnums socken

G 241 – G 248

Thorgunn Snædal

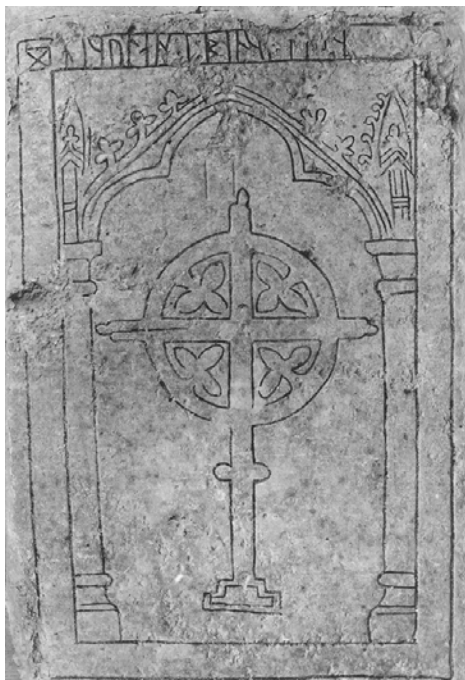
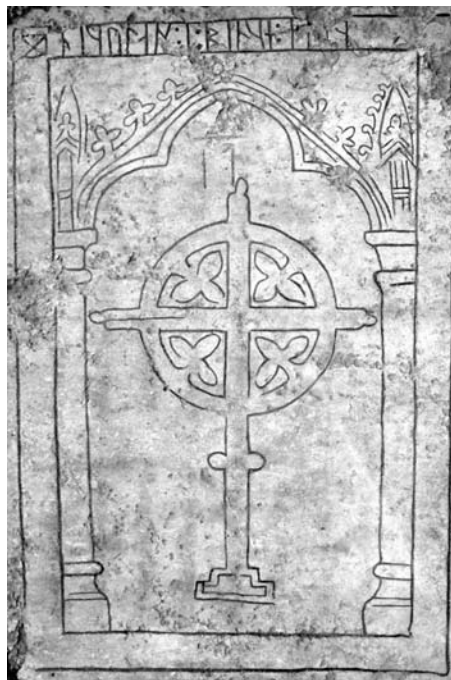
Materialet är ljusgrå kalksten. Formen är svagt trapetsoid. Längd 192 cm, bredd 122-132 cm. Runornas höjd är 9,5 cm. Ristningsytan är ganska grov och porös. Vittringsskador och bortfall har skadat ristningen här och var. Den korta inskriften står längs den övre kanten. Mitt på stenen finns ett dekorerat ringkors, stående inom ett trifolieformat valv med två pelare. Runorna är något ojämnt utformade. Granskningen av inskriften försvåras av att den är klumpigt uppmålad med knallröd färg, som visat sig svår att avlägsna. När denna uppmålning skedde är inte känt.

G 241. Foto: Bengt A. Lundberg 1989.

G 241. Foto: Iwar Andersson 1944.

Till läsningen: Inskriften inleds med ett malteserkors (felaktigt uppmålat på bilden). I 1 **n** är toppen borta i en vittringsskada i kanten, som också har tagit bort en bit av den övre ramlinjen. En vittring har skadat huvudstavens mitt och bistavens övre del. Uppmålningen av bistaven är felaktig, den följer en spricka eller kanten av en flagring nedanför bistaven. 2 **i** är vittringsskadad i basen. 3 **k** är spegelvänd, liksom 12 **k** och 17 **k**. 4 **u** når inte upp till ramlinjen. 5 **l** är skrovlig och ojämn, bistaven är lågt ansatt. 6 **a** är vittringsskadad på mitten, ensidig bistav. I 7 **s** är mellersta ledet ansatt en bit ned på huvudstaven, vars nedre del är något vittringsskadad. I 8 **i** är basen borta i en kraftig vittringsskada. I 9 **r** är nedre delen av bistaven borta i en vittringsskada; bistaven är lågt ansatt. I 10 **i** finns en rund vittringsskada på huvudstavens övre del. 11 **n** har ganska lång bistav. Vid inläggningen i golvet har skadan i hällens övre högra kant förvärrats så att huvudstavens övre hälft i 12 **k** är borta och runorna 13-16 kan nu inte längre typbestämmas. Det framgår dock klart av Iwar Anderssons fotografi från 1940-talet att runa 13 har varit stungen med ett kort vågrät streck på huvudstavens mitt. Runan har således varit **e**; numera återstår endast basen, ca 2 cm, den övre punkten i det följande skiljetecknet är också borta. Av 14 **a** och 15 **m** återstår drygt nedre hälften, 55 respektive 50 mm av huvudstavarna. Av runa 16 återstår huvudstavens mitt, 25 mm. Det ovan nämnda fotografiet visar att runorna 14, 15 och 16 redan då varit svårt skadade. I 17 **k** är bistavens spets borta i kantskadan; huvudstavens nedre del är vittringsskadad. Därefter inga spår av runor. De äldre läsningarna är i stort sett samstämmiga.

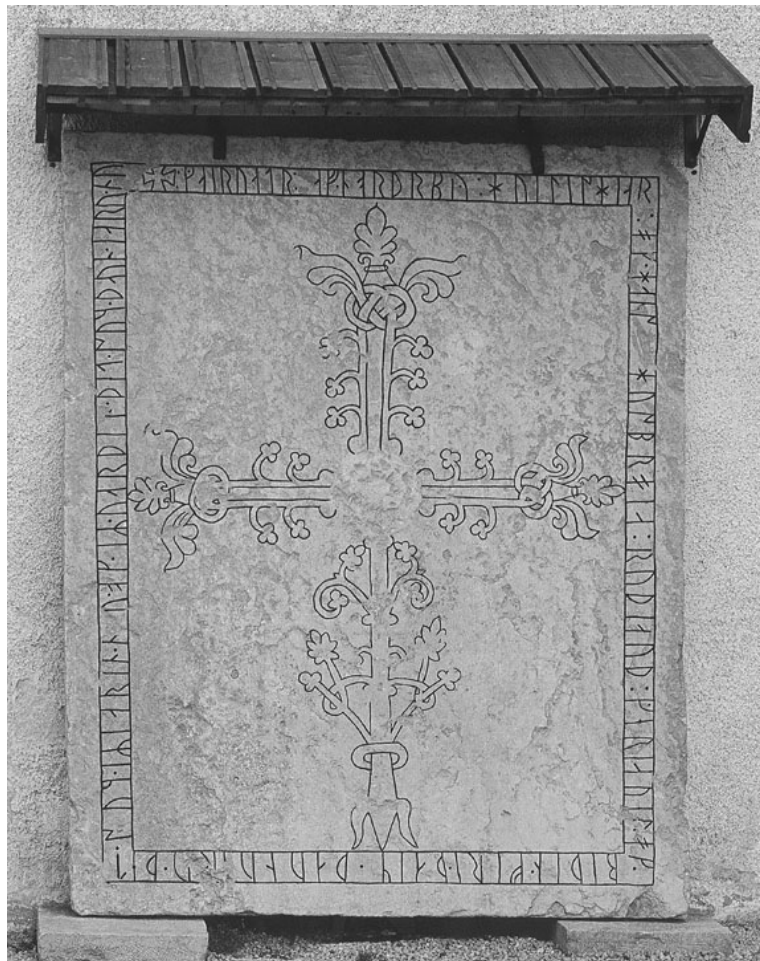
Ljusgrå kalksten med svag trapetsoid form, längd 243 cm, bredd vid basen 190 cm, vid toppen 200 cm, tjocklek ca 20 cm. Stenens baksida är inte plan utan oslät med en ”puckel” i mitten.

Ristningsytan är på många ställen skrovlig och ojäm. Inskriften är dock ganska välbevarad trots den omilda behandling stenen varit utsatt för. Hällens mitt upptas av ett rikt ornerat kors vars mittparti utgörs av en ”ros” i relief.

Inskriften löper i ett band längs stenens kanter. Runhöjden är 9-10 cm.

G 242. Foto: Bengt A. Lundberg 2001.

Till läsningen: Inskriften inleds med ett litet malteserkors, därefter skiljetecken i form av kolon. Inskriftens skiljetecken består dock oftast av endast en punkt. **a-** och **n-**runorna har ensidiga bistavar. Runa 1 **g** är tydligt stungen med en punkt; runan är grund men säker liksom runorna

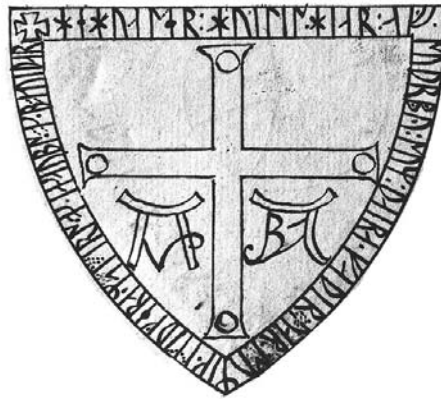
G 243. Enligt G. Wallins *Analecta Goth.* s. 693

G. Wallins *Analecta*: + **hehualdr** : **huilis** **hiar** : **af** • **suprby** : **sum** : **þaira** •
faþir **uar** **sumik** **litþ** **gera** • **magirs** • **ok** **iakaubs** • **ok** **botuþar**

Inskriften på G 243 har varit anordnad i ett sköldformigt band på hällens mitt liksom inskrifterna G 244, 245 och 246. Sköldformade är också inskrifterna G 290, G 314 och G 231. Den inskriften är genom den latinska inskriften längs stenens kanter säkert daterad till 1326. Datering till detta århundrade gäller också de andra sköldformade inskrifterna, se närmare G 314. Datering utifrån runformer och språk är vanskelig när inskriften endast är känd genom avbildningar, men ingenting i runor och språkformer i avbildningarna talar emot en datering till 1300-talet.

Enligt G. Wallins teckning fanns ett par underliga tecken, troligen bomärken, inuti skölden. Varken C. G. Hilfeling eller P. A. Säve har dock återgivit dessa tecken.

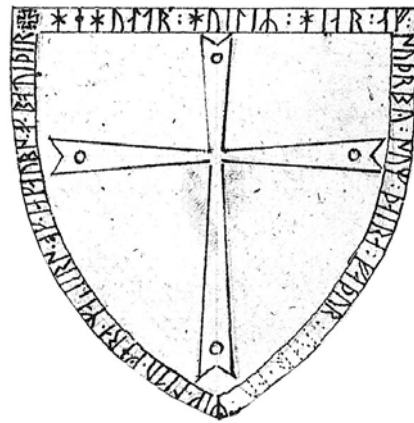
G 243. Enligt C. G. Hilfelings *journal* 1800 s. 126

C. G. Hilfelings 1800: + **hehualdr** : **huilir** : **hiar** : **af** : **suprby** : **sum** : **þaira**
 : **faþur** : **uar** : **-u mik** : **litu** : **gera** : **ma---** **irs** : **ok** : **iakaubs** : **ok** : **botuiþir**

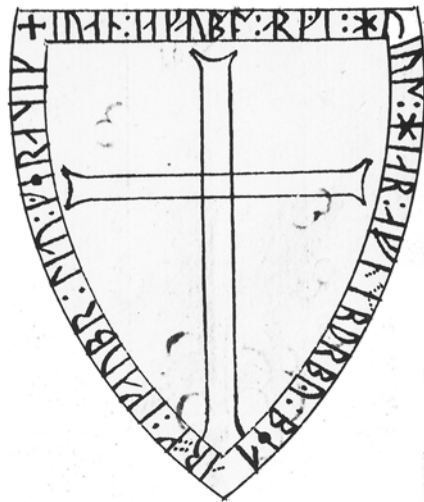
G 244 Teckning av G. Wallin i *Analecta*, s. 693

G. Wallin: **+ iuan : iakaubs : arfi : huilis : hiar : af norþarby : betar ok : ikaubr : litu : gera : mik**

Ristningen var anordnad i ett sköldformat inskriftsband. Denna typ av inskrifter dateras till 1300-talet, se närmare G 243.

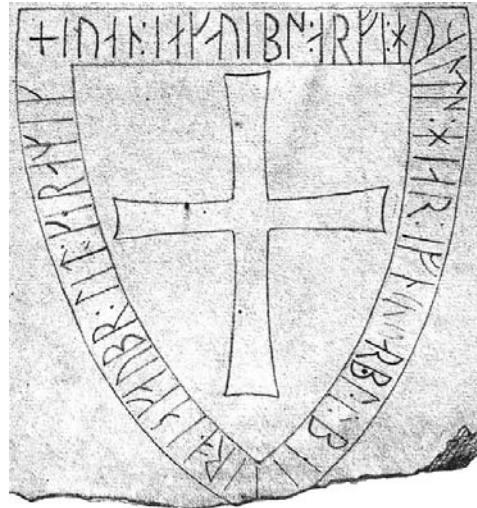
G 244 Teckning av P. A. Sävä 1855

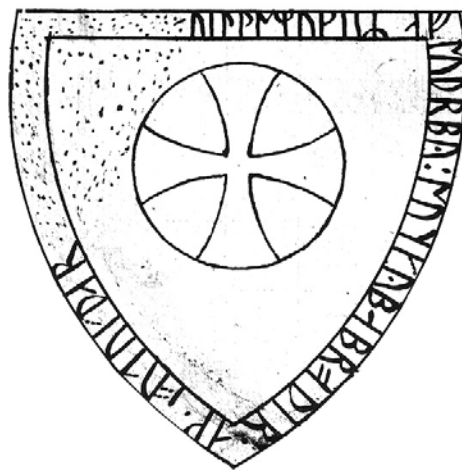
...ui -- smukiir af suprbý : sum kybabropir · ak-ôutuiþar...

G 245. Teckning av G. Wallin i *Analecta Gothlandica* 1, s. 694.

Ristningen var anordnad i ett sköldformat inskriftsband. Denna typ av inskrifter kan dateras till 1300-talet, se härom G 243.

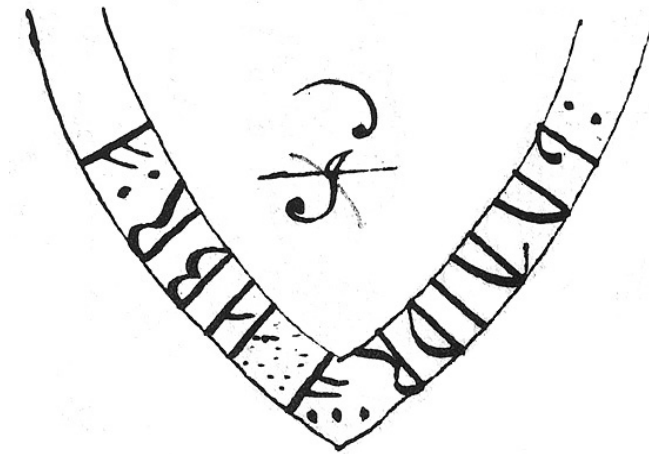
G. Wallin: **butuiþr...o... -abr : o...**

G 246. Teckning i *Analecta Gothlandica* 1, s. 694

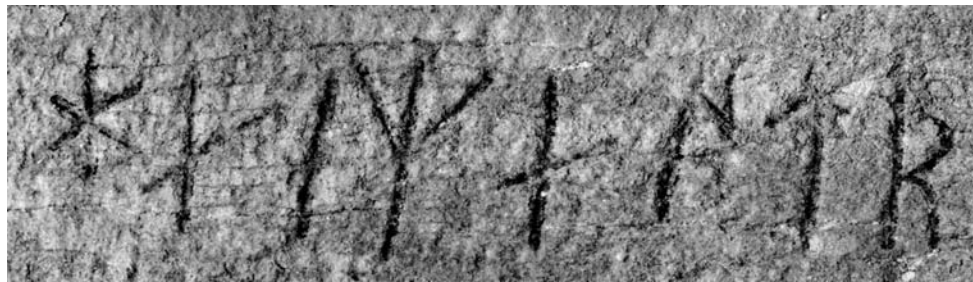
G 247a. Foto: Bengt A. Lundberg 1989.

Till läsningen: Runorna är rätt djupa och ganska tydliga. 1 **h** har långa bistavar. 2 **a** har dubbelsidig lång bistav. 3 **i** har en svag lutning åt höger. 4 **m** och 5 **a** är tydliga. 6 **s** har gotländsk form; bistavarna är mycket korta och vittrade. Till vänster om huvudstaven, något nedanför mitten finns en avlång diagonal fördjupning, som bedömts vara naturlig. 7 **t** är vittringsskadat i toppen; av den högra bistaven återstår ca 0,5 cm av spetsen. 8 **r**, som också är vittringsskadad i toppen, har haft sluten form. Därefter inga spår av runor.

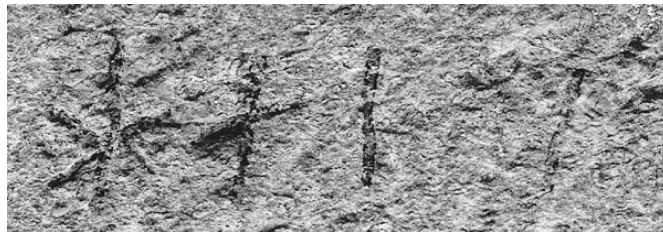
G 247b. Foto: Bengt A. Lundberg 1989.

Till läsningen: I 1 **h** tycks den ena bistaven, (nedåt vänster uppåt höger) vara ristad i en linje diagonalt över huvudstaven. Den andra har huggits så att de båda sidorna inte ligger i linje med varandra. Runan är därför asymmetrisk. 2 **a** är tydlig. Av runa 3 återstår diffusa rester av huvudstaven. På platsen för en **k**-bistav finns en svag och synnerligen osäker huggning. 7 cm till höger om runa 3 anas spår av en huvudstav som lutar något åt höger. Därefter inga spår av ristning.

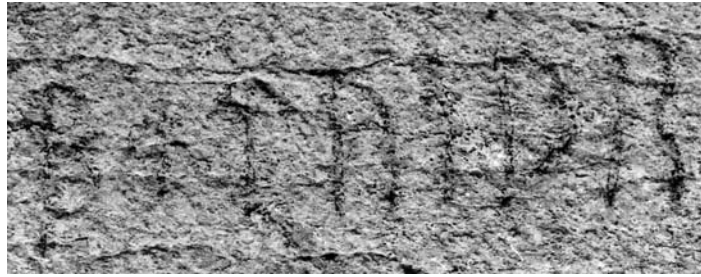
G 247c. Foto: Bengt A. Lundberg 1989.

Till läsningen: I 1 **b** ansluter den nedre bistaven ett stycke upp på huvudstaven. I 2 **o** är huvudstaven grund men säker. Den övre bistaven är tydlig; av den nedre anas möjligen en 1/2 cm av den vänstra delen. 3 **t** är tydlig. I 4 **u** är bistaven ansatt ett stycke ned på huvudstaven. 5 **i** och 6 **p** är vittrade men säkra. 7 **r** har öppen form. Därefter inga spår av runor.

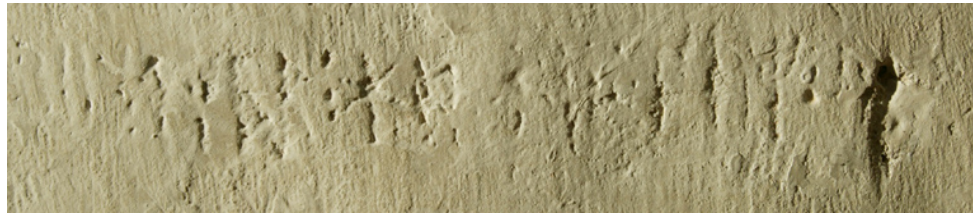
G 247d. Foto: Bengt A. Lundberg 2005.

Till läsningen: Runorna är diffusa eftersom de är överkalkade och därför svåra att följa. Före 1 **r** inga säkra spår av runor. 1 **r**, 2 **u** och 3 **m** är ganska säkra. Efter skiljetecknet finns diffusa streck som kan vara rester av en runa. 5 **n** har en diffus ensidig bistav, 6 **r** är grund och otydlig, därefter skiljetecken i form av tre punkter. 7 **h** är säker, bistaven i 8 **k** är diffus, i 12 **s** är det tredje ledet otydligt, men svagt skönjbart, 13 **u** och 14 **m** är säkra. Resterna av runa 14 tyder på att runan varit **l** eller **u**, därefter möjligen diffusa rester efter ett par runor. Till höger om denna inskrift kan ytterligare inskrifter skönjas. Vid granskning av dessa otydliga runor i september 2007 föreslog Magnus Källström och Jan Owe gemensamt följande preliminära läsning:

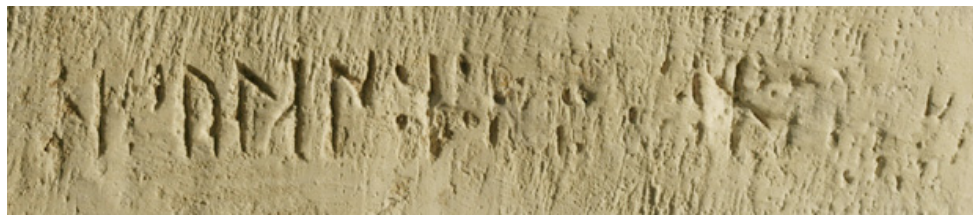
G 247e. Foto: Bengt A. Lundberg 2005.

Till läsningen: Runorna 1-8 är säkra, därefter blir inskriften mycket svårtydd. I 3 **k** är bistavens nedre del och huvudstavens mitt överkalkade, i 9 **r** är bistaven mycket osäker, 13 **h** har långa bistavar: **℥**, därefter diffusa rester av 4-5 runor.

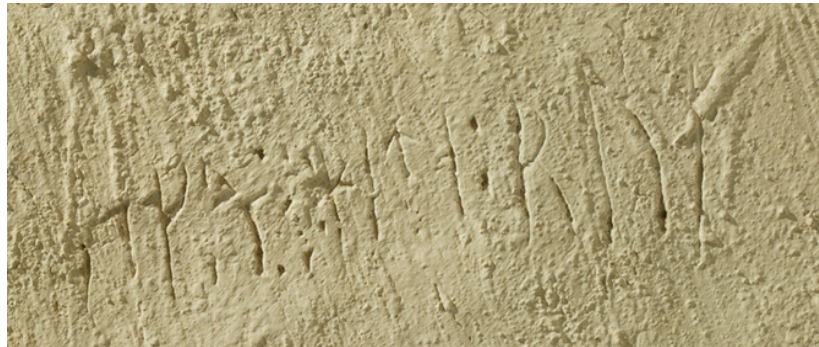
G 247f. Foto: Bengt A. Lundberg 2005.

Till läsningen: Runa 1 är ett diffust lodrät streck, av runa 2 återstår 2 cm av huvudstavens övre del, på platsen för en ensidig **t**-bistav går ett diffust diagonalt streck snett nedåt vänster. I 3 **āk** är **k**-bistaven säker, från huvudstavens övre del går ett kort streck snett nedåt, den skall möjligen uppfattas som en **a**-bistav. I 4 **u** är huvudstaven delvis överkalkad, skiljetecken i form av tre punkter, i 5 **h** är huvudstaven diffus, 6 **i** är delvis överkalkad, i 7 **t** är bistavarna tydliga, huvudstaven diffus och överkalkad, bistaven i 8 **a** är ensidig och diffus. 3 cm nedanför och till höger om denna inskrift syns runorna **p āk** och eventuellt rester av ytterligare runor. Om *rūm* se ovan G 247 d.

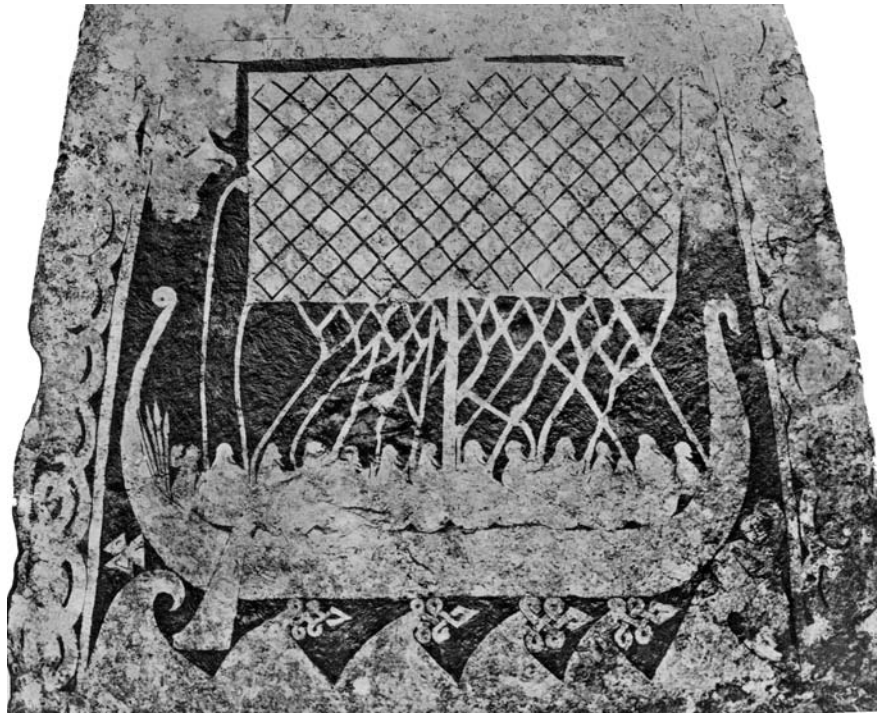
G 248. Foto från Gotlands Bildsteine I, fig 80.

S. Lindqvist daterar denna typ av bildstenar till vikingatidens början, se vidare Gotlands Bildsteine I, s. 40-43 och 117-118, samt G 110, G 310 och G 252.
